### Restauracions del "Servei de Monuments històrics del Ministeri d'Instrucció Pública i Belles Arts"

### Restauracions del "Servei de Conservació de Monuments de la Diputació de Girona"

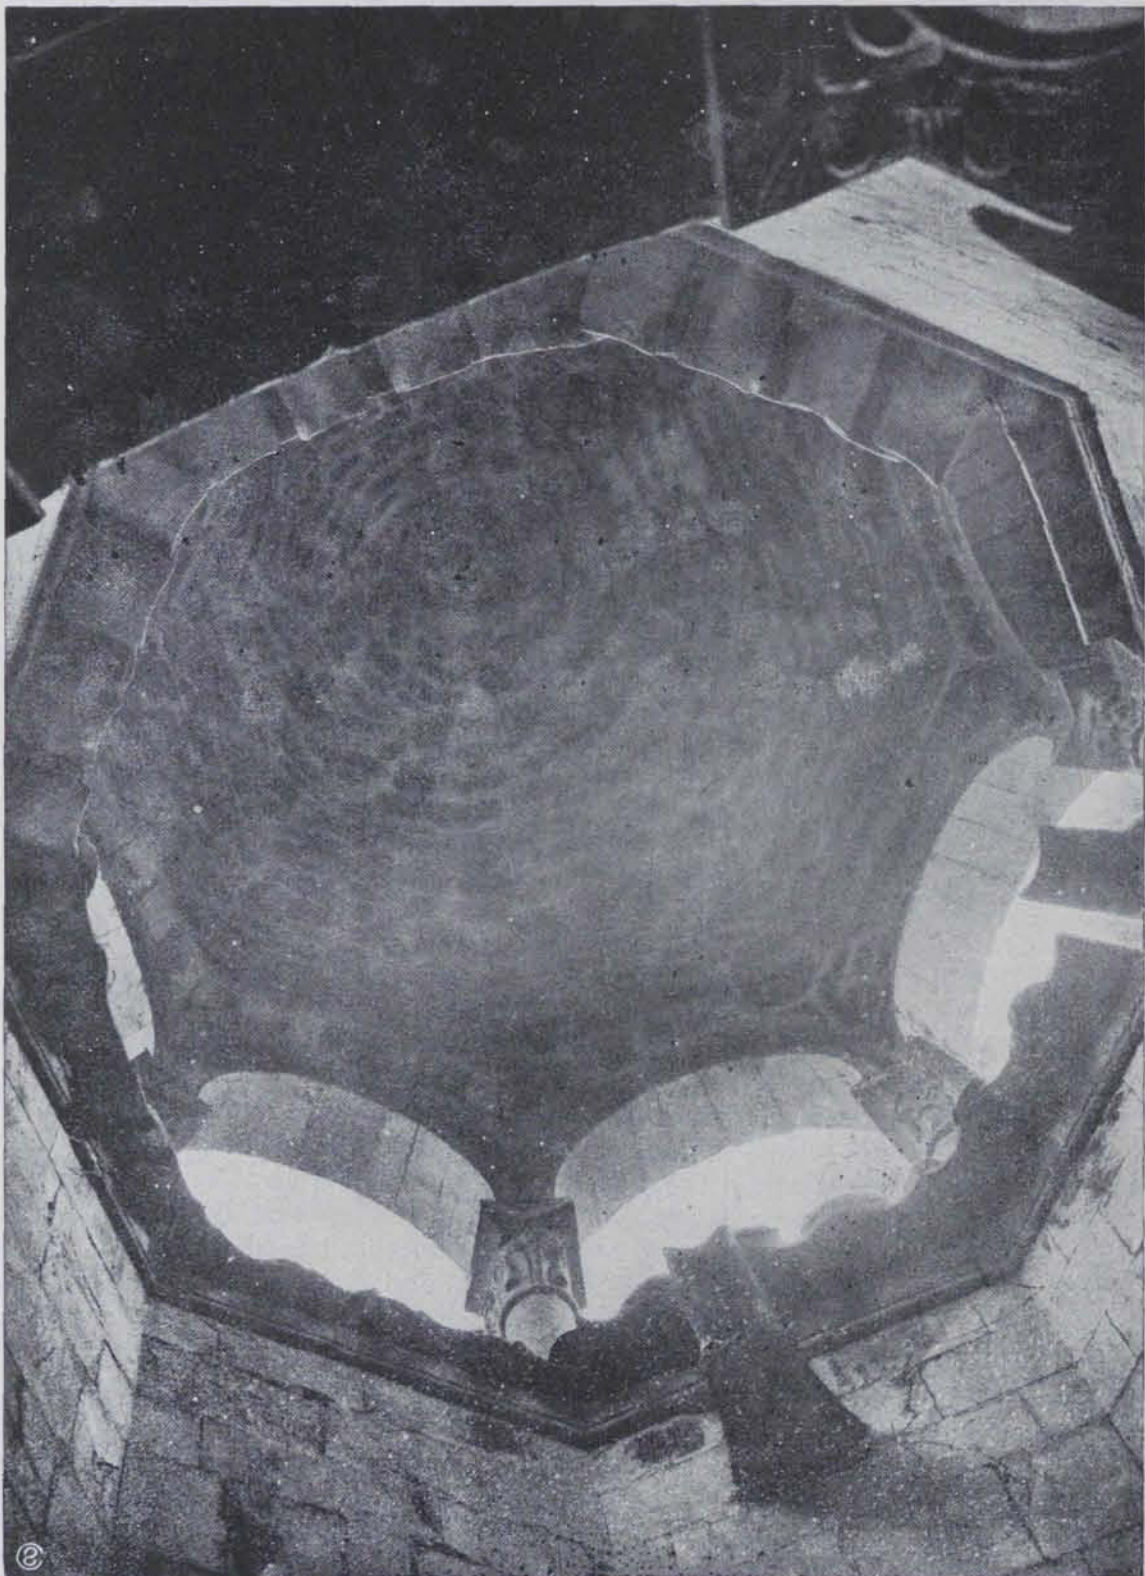
Fig. 319. — Cúpula del frigidari dels banys de Girona abans de la restauració

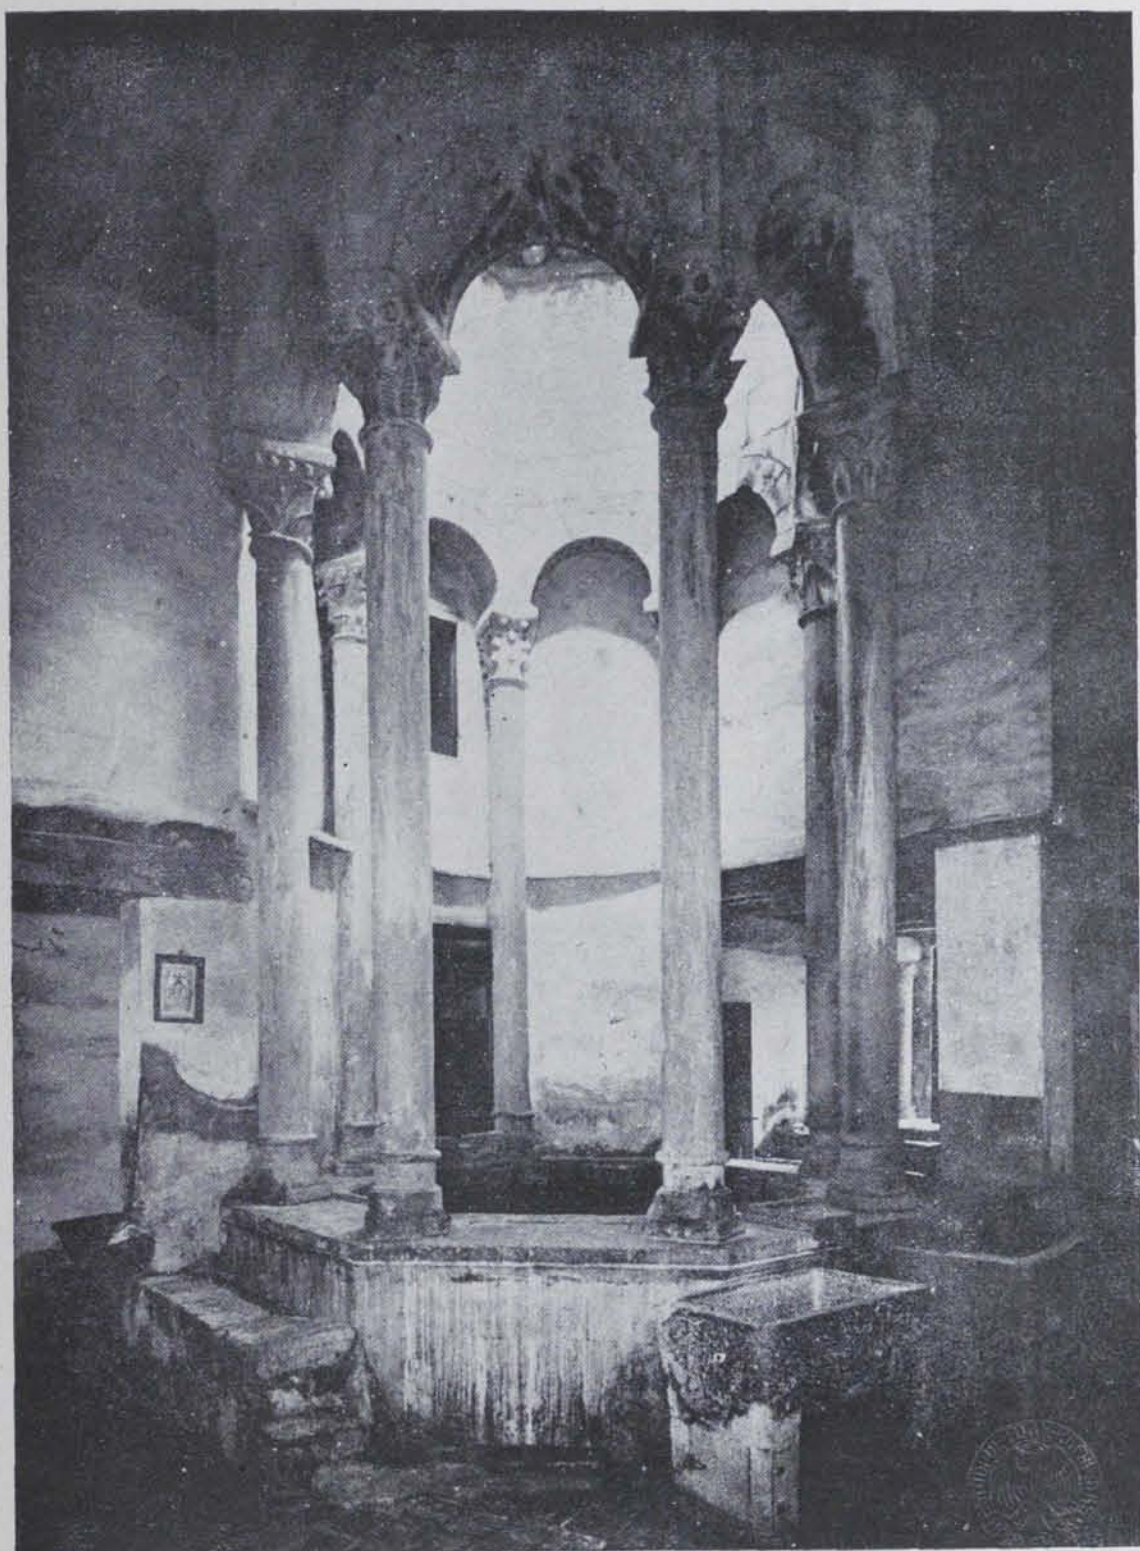
Fig. 320. — Frigidari dels banys de Girona abans de la restauració

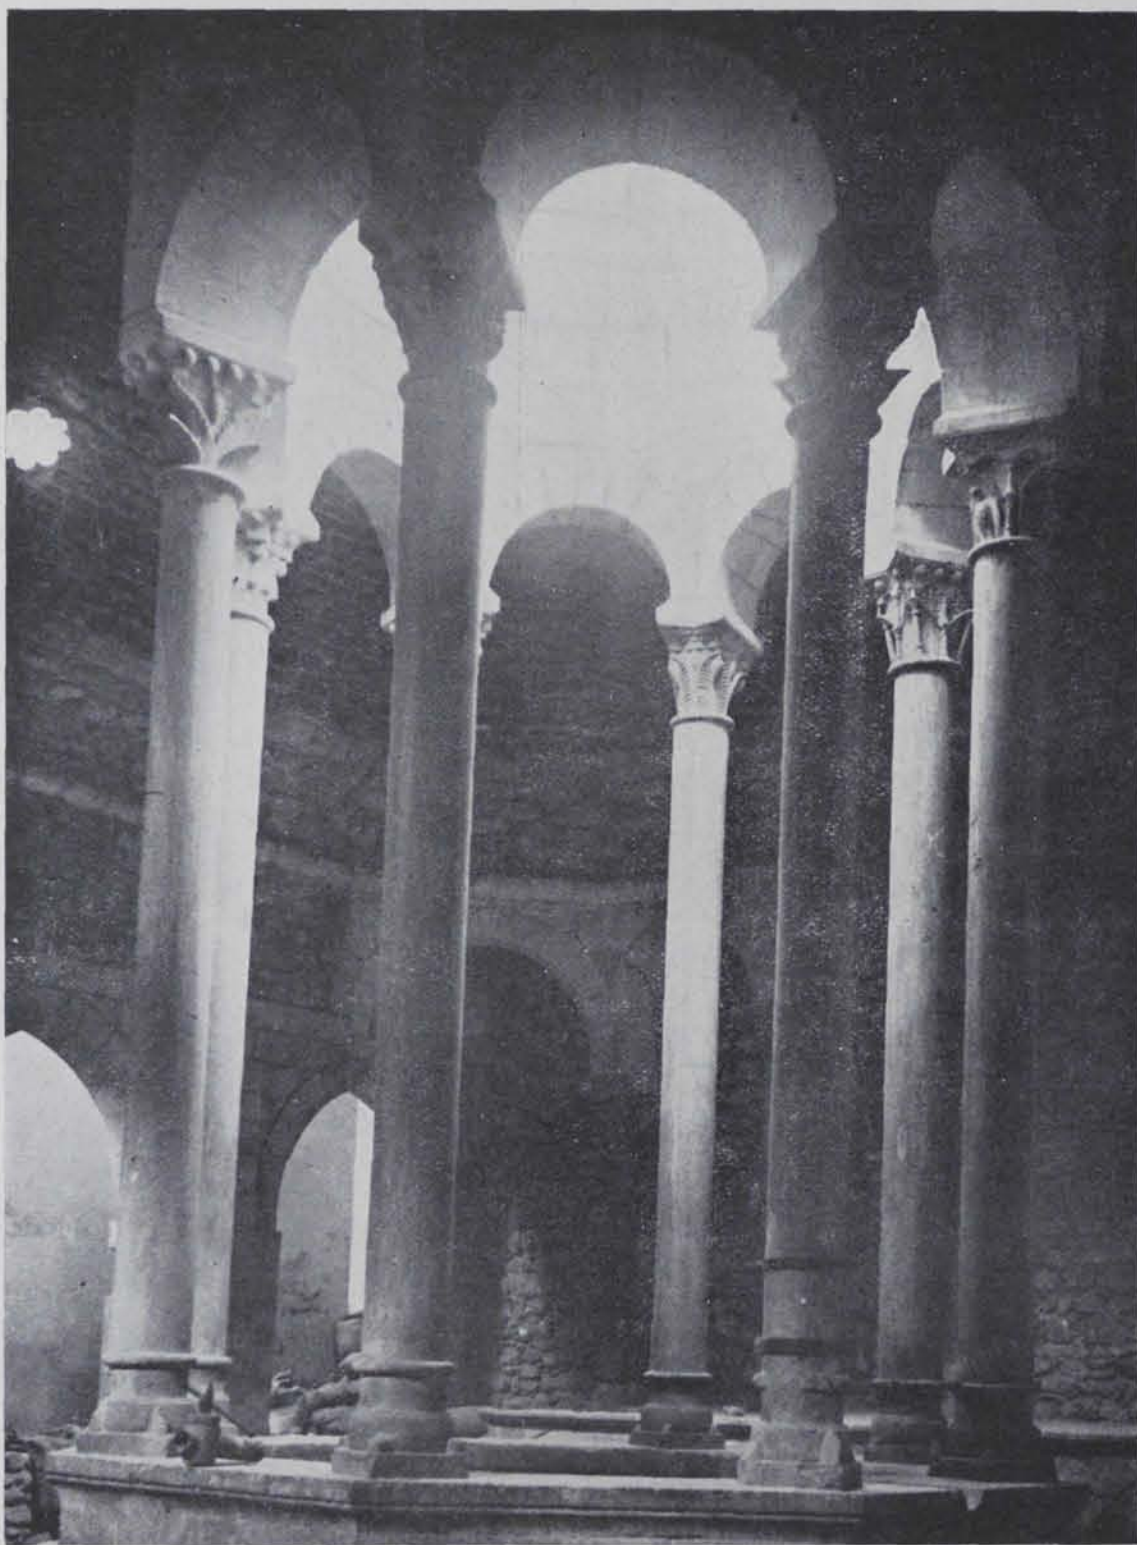
Fig. 321. — Frigidari dels banys de Girona després de la restauració

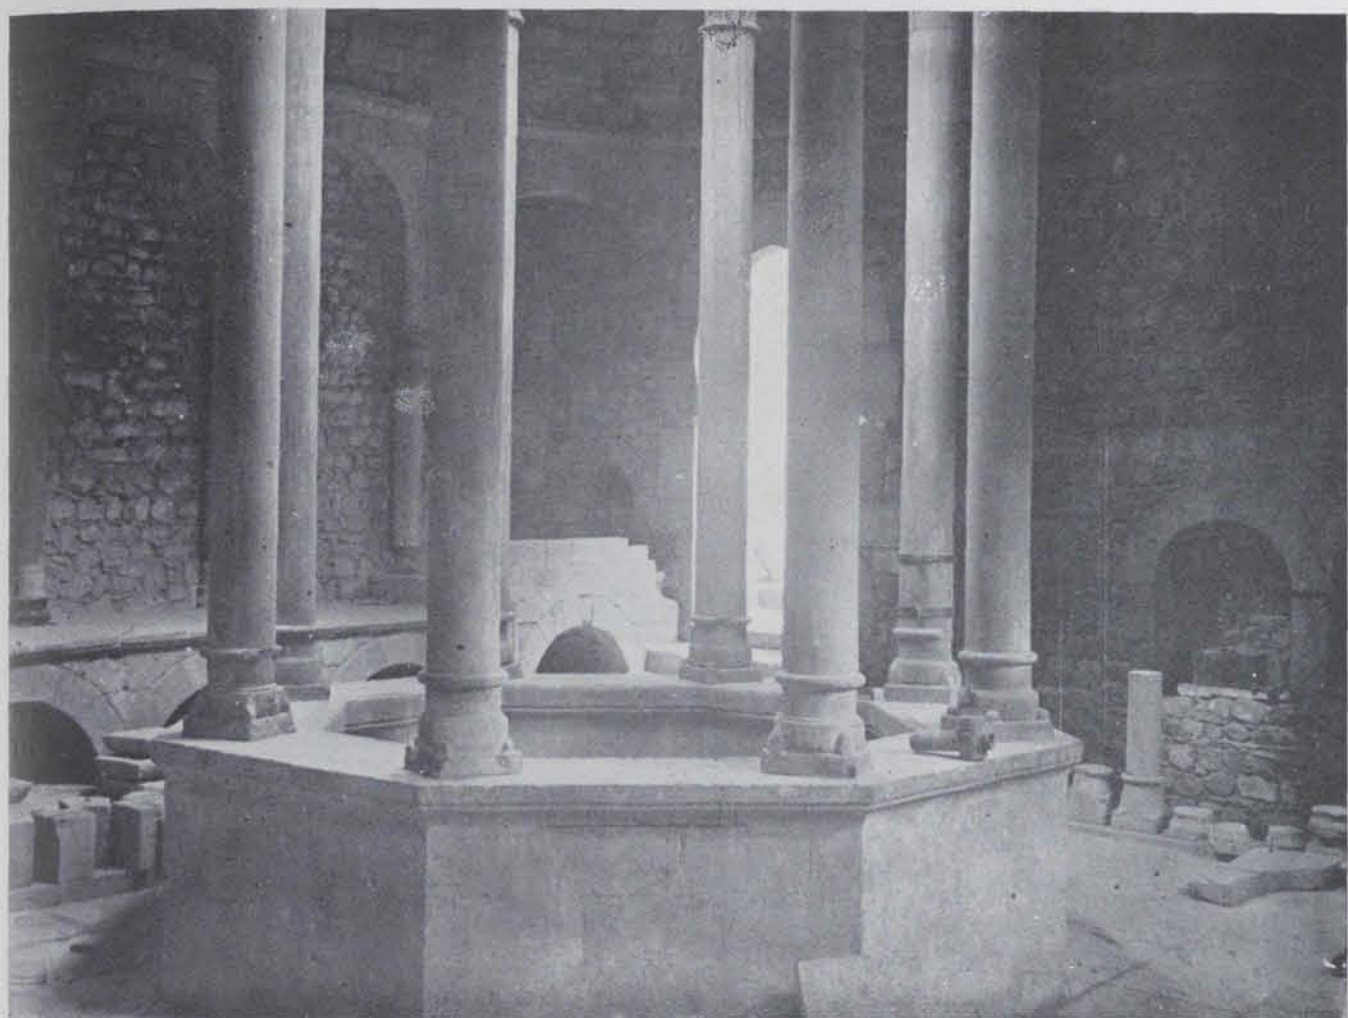
Fig. 322. -- Frigidari dels banys de Girona després de la restauració

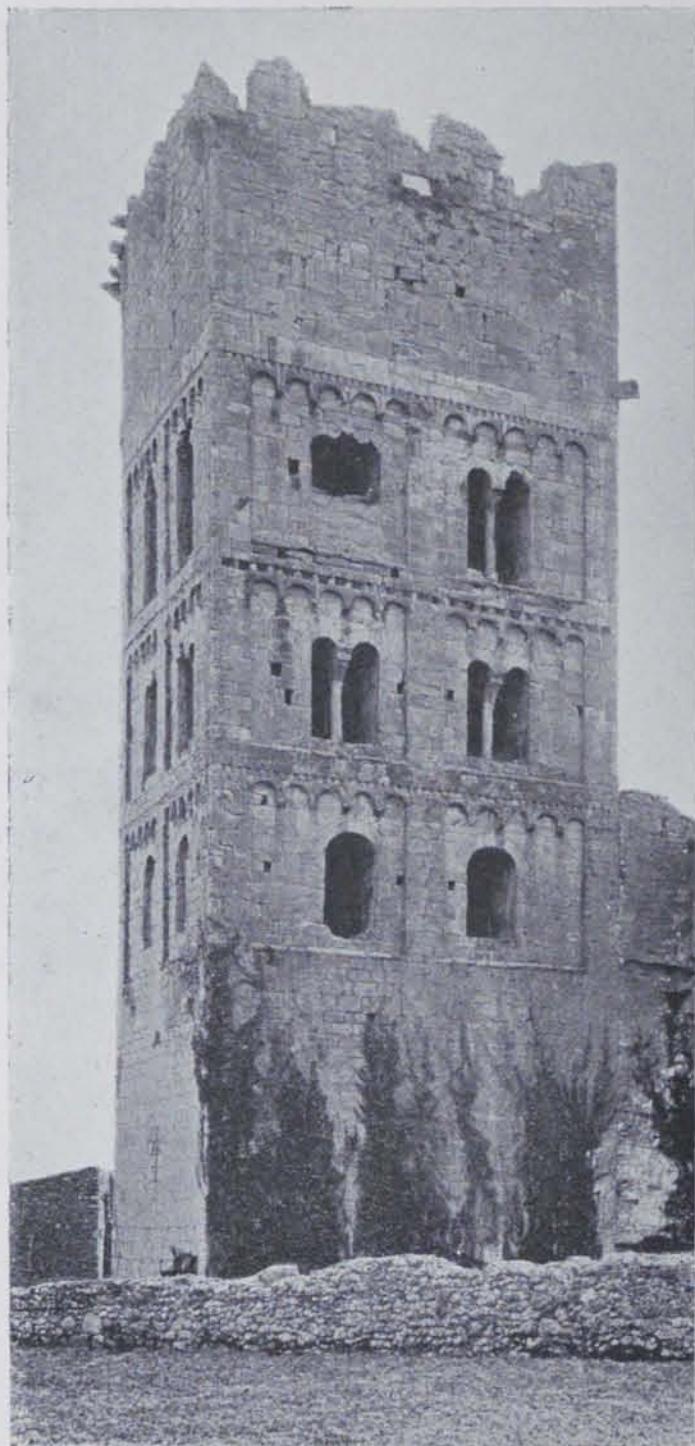
Fig. 324.

Campanar de Sant Miquel de Fluvià abans de la restauració

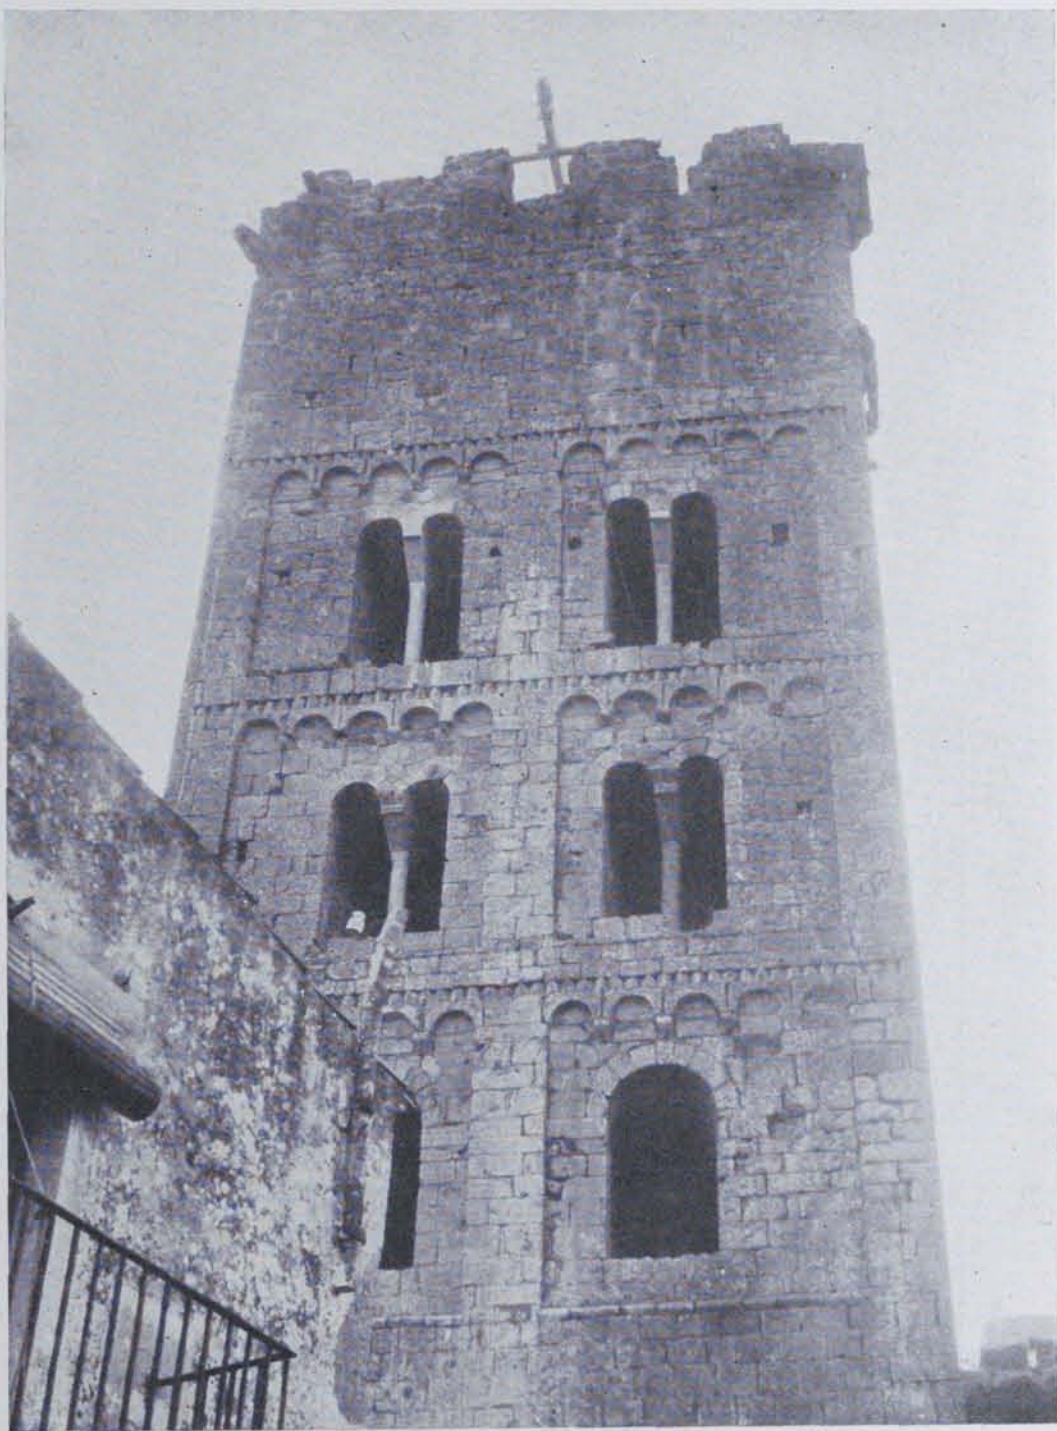
Fig. 325. — Campanar de Sant Miquel de Fluvià després de la restauració
