### La dalle de verre : évaluation de méthodes non invasives pour le diagnostic des œuvres menacées

Sophie Wolf

#### **Dalle de verre: Evaluation of Non-Invasive Methods for Diagnosing Threatened Works – Abstract**

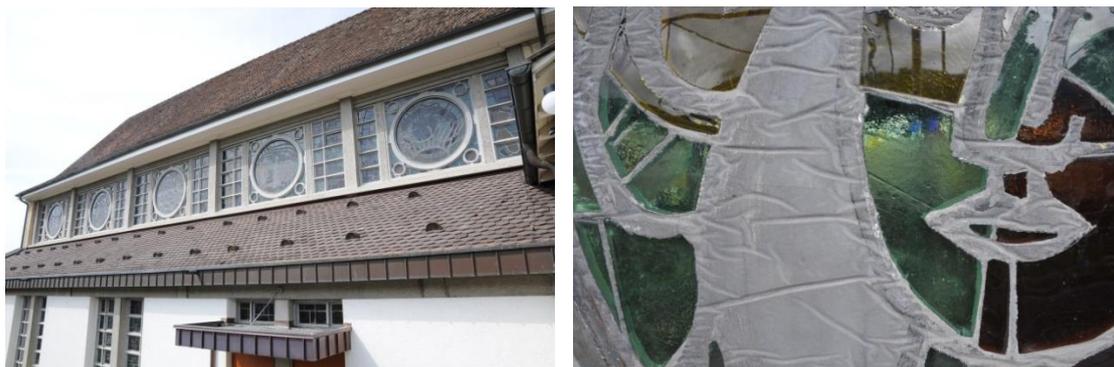
Fig. 1. Église Saint-Germain-d'Auxerre à Courfaivre, a) vue extérieure de la façade sud avec médaillons en dalle de verre, Fernand Léger, 1954 ; b) détail de la face externe du médaillon de l'Annonciation.

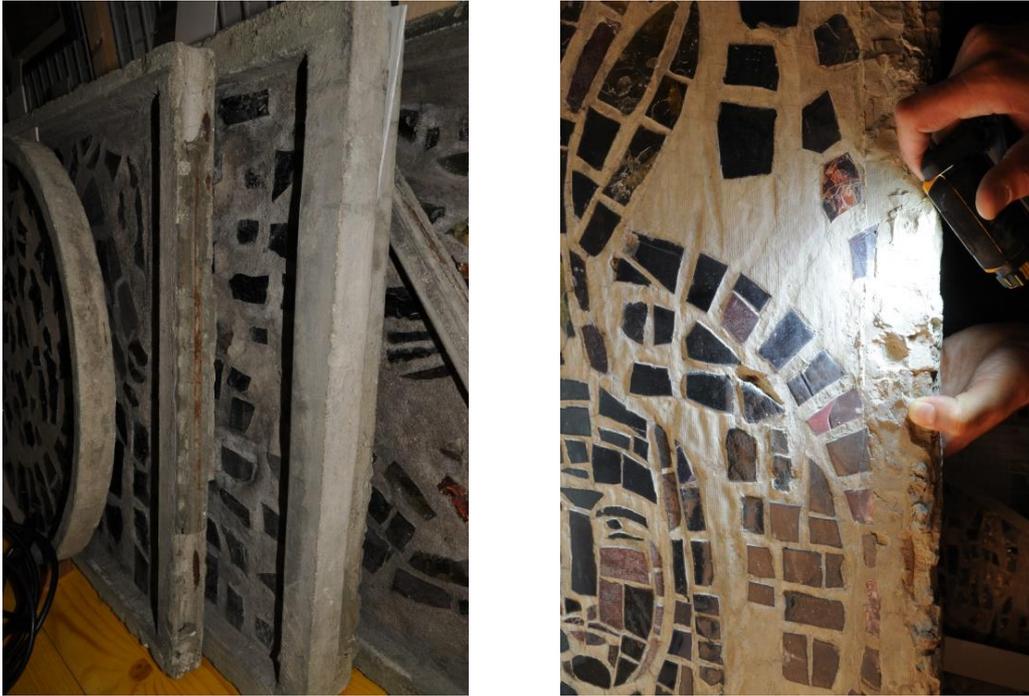
Fig. 2. Archives du couvent des Cordeliers, a) quelques panneaux du vitrail en dalle de verre déposé en 1978, Alexandre Cingria, 1938 ; b) détail de la face externe du panneau 3b en lumière réfléchie.  
© Couvent des Cordeliers, Fribourg, photos S. Wolf, Vitrocentre Romont.

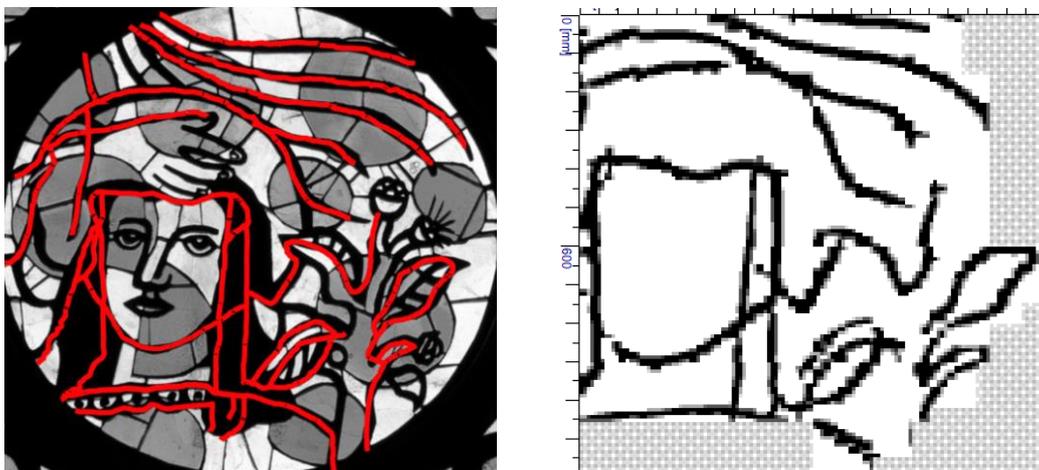
La détermination de la position des armatures est une première étape importante dans le diagnostic des dégâts, car la corrosion des armatures peut entraîner un écaillage important au béton. La position des fers peut être déterminée avec précision et un minimum d'efforts à l'aide d'un aimant puissant et d'un papier fixé sur la dalle de verre, mais seulement jusqu'à une profondeur de 15–20mm. Les mesures avec le profomètre à induction avec analyse et interprétation automatisées ainsi qu'avec un géoradar donnent également des résultats fiables (fig. 3). L'avantage des deux dernières méthodes est qu'elles permettent de déterminer non seulement la position, mais également l'épaisseur de l'enrobage des fers jusqu'à une profondeur de 100mm (voir ci-dessous) ; en outre, les mesures peuvent être enregistrées et visualisées. Cependant, l'acquisition et le traitement de données sont chronophages, et les appareils, par ailleurs coûteux, ne peuvent être utilisés que par des spécialistes.

Fig. 3. Position des armatures dans le médaillon de l'Annonciation à Courfaivre déterminée avec un aimant (à gauche) et à l'aide d'un profomètre Hilti Ferroskan PS200 avec analyse et interprétation automatisées (à droite). © Auteurs.

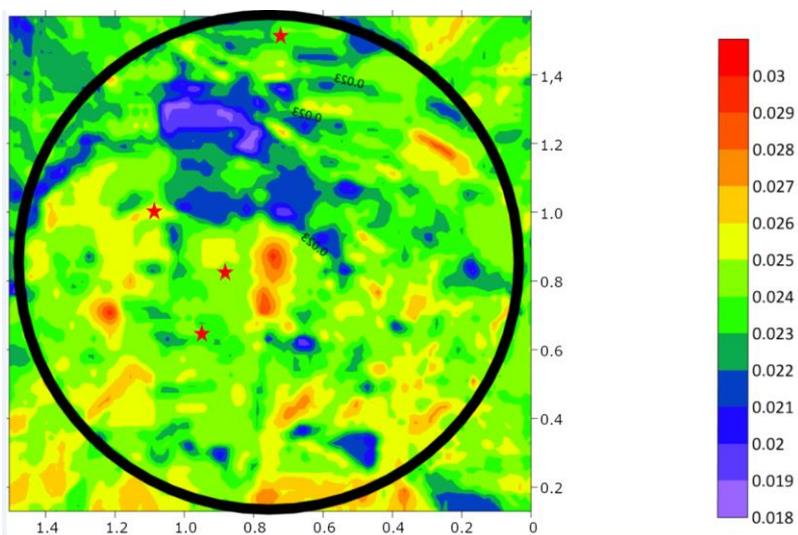
L'épaisseur des dalles de verre peut être déterminée et documentée à l'aide du géoradar et des ultrasons ; les deux techniques ont été testées à Courfaivre. Après une calibration empirique, les deux méthodes fournissent des résultats quantitatifs fiables. Les épaisseurs déterminées avec les ultrasons correspondent aux valeurs mesurées avec le géoradar (fig. 4). Les mesures obtenues par ultrasons sont beaucoup moins chères et plus simples que celles réalisées par le géoradar. L'ultrason, cependant, ne permet que des mesures individuelles alors que le profil d'épaisseur d'une dalle de verre entière peut être mesuré et visualisé par géoradar.

Fig. 4. Médaillon de l'*Annonciation* de Fernand Léger à Courfaivre, épaisseur (en mètres) du médaillon déterminée avec le géoradar. Les points mesurés par ultrasons sont indiqués avec une étoile.  
© Auteurs.
