## **Darrera intervenció de conservació a l'església de Sant Joan de Caselles a la parròquia de Canillo en el marc dels treballs d'adequació i d'il·luminació interior i exterior**

Cinta Pujal i Carabantes. Cap de l'Àrea de Patrimoni Cultural. Govern d'Andorra

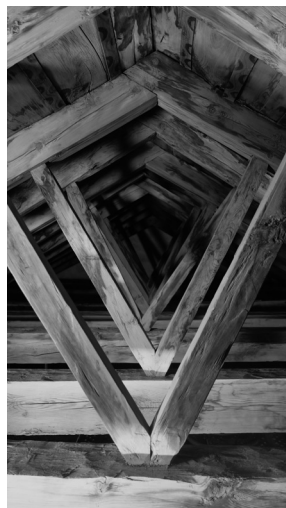
Detall de les bigues i encavallades.  
Fons: APC

A l'interior de l'església es va fer una intervenció global, començant per la neteja i tractament de les encavallades. Durant aquest procés es va poder observar i documentar que no hi ha cap element afegit que subjecti les bigues, aquestes estan marcades en els punts d'encaix i s'acoblen les unes amb les altres de manera precisa i inequívoca com un trencaclosques. Es van revisar i netejar totes, així com també es van netejar i tractar els tegells policromats, que amb la il·luminació actual prenen un discret protagonisme. En el projecte de tractament de l'arc triomfal, es va valorar recuperar la policromia<sup>6</sup> dels carreus que estava sota dos

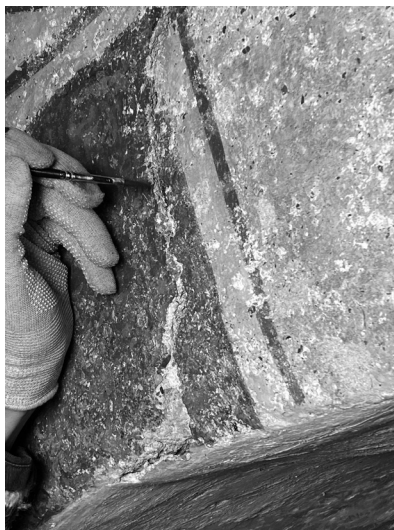
Retoc de la policromia de l'arc triomfal. Fons: APC

capes de pintura a la calç no afins a la naturalesa dels originals. Amb l'objectiu que tot el conjunt quedés visualment integrat es va optar, en aquesta part, per fer un retoc final amb pintura especial per a la restauració de pintura mural, d'aspecte mat i reversible a l'aigua.

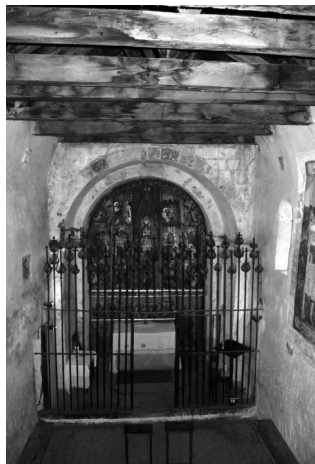
Interior abans de la intervenció. Fons: APC

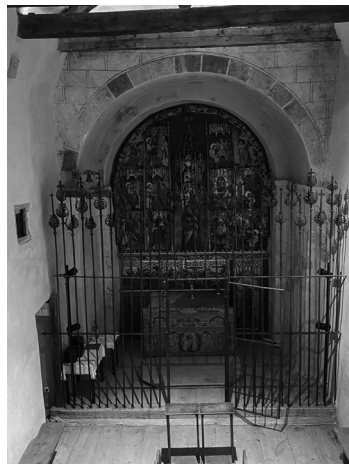
Interior després de la intervenció. Fons: APC
