Edificis que no necessiten calefacció

Reforma de la façana de l'edifici Aconcagua, Andorra

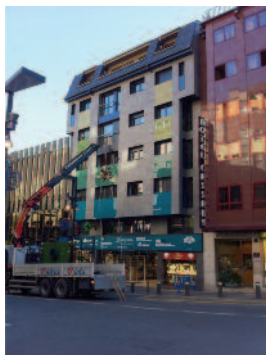
Foto 1. Façana principal durant la reforma

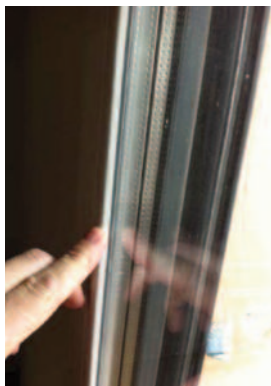
Les finestres utilitzades han estat de PVC mentre que els vidres, són triples. (Foto 8)

Foto 8. A la finestra s'observa la doble cambra d'aire del triple vidre

Les finestres, que eren d'alumini, amb vidre doble, i amb moltes deficiències d'estanqueïtat, s'han substituït per finestres noves d'altres prestacions energètiques i vidres triples.

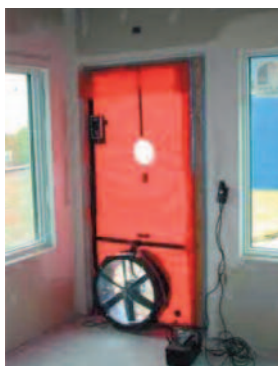
Foto 10. Equip Blower Door

L'assaig blower door test es fa per localitzar les infiltracions incontrolades d'aire exterior, poder segellar-les i analitzar el volum d'infiltració residual final.

Aquest equip consisteix en una porta estanca amb ventilador de velocitat variable i sondes de pressió i cabal d'aire. El pis es posa a una depressió constant i amb la càmera termogràfica es capten totes les entrades d'aire exterior.

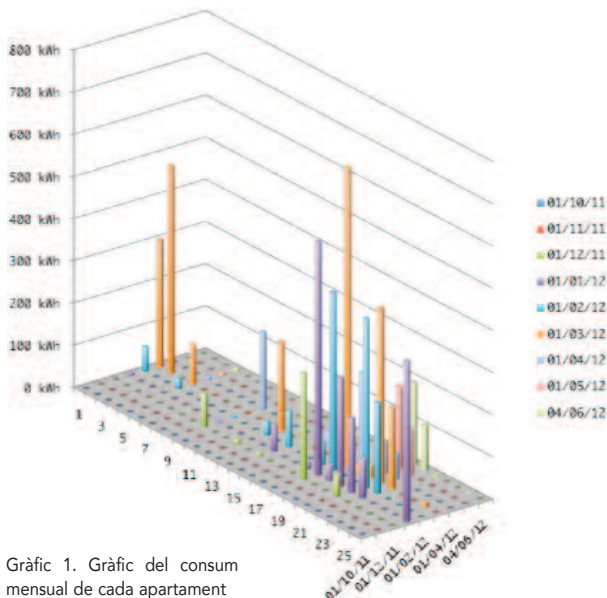
Gràfic 1. Gràfic del consum mensual de cada apartament

En aquest gràfic es recull el consum mig mensual de cadascú dels apartaments, que dona una mitja de 9€/mes (línia vermella de punts), molts d'ells donen ZERO.

Exceptuant el consum de 2 apartaments, els 25 restants han tingut un consum inferior a 25€/mes.
