### Restauracions dels Ajuntaments de Barcelona i Lleida

LA CASA DEL CARRER DE MERCADERS DE BARCELONA. La casa del carrer de Mercaders correspon al tipus de casa senyorial barcelonina,

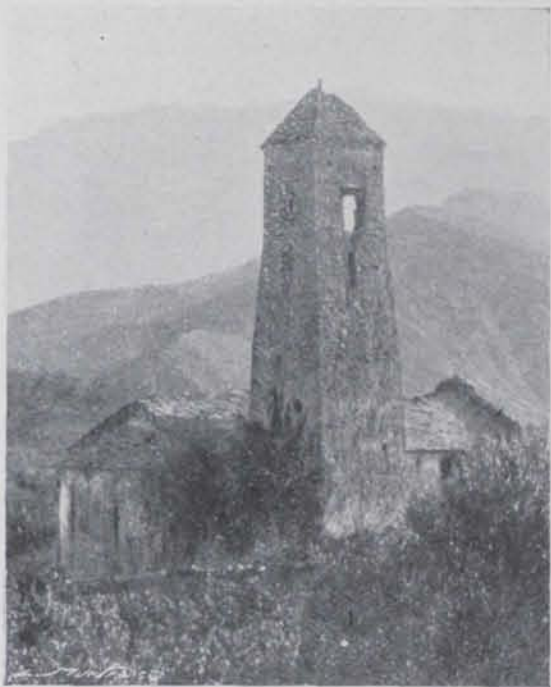
Fig. 333. — Coll de Nargó : Sant Climent. Abans de la restauració

Es inexplicable el mur nou que s'ha aixecat sobre la cornisa d'arquets que assenyalava la terminació de l'obra del segle XII.

l'especial aspecte del campanar amb els murs de parament inclinats (fig. 333).

La coberta fou renovada, les esquerdes rejuntades, els paraments escatats d'arrebossats barroers. En el campanar es retornaren als finestrals les línies arquitectòniques primitives. Fou oberta la porta lateral tapiada. A l'interior de l'església es rebaixà el nivell tornant-lo a l'estat primitiu i es netejaren els murs. Es destruïren uns nínxols sepulcrales encastats a la façana (figura 334).

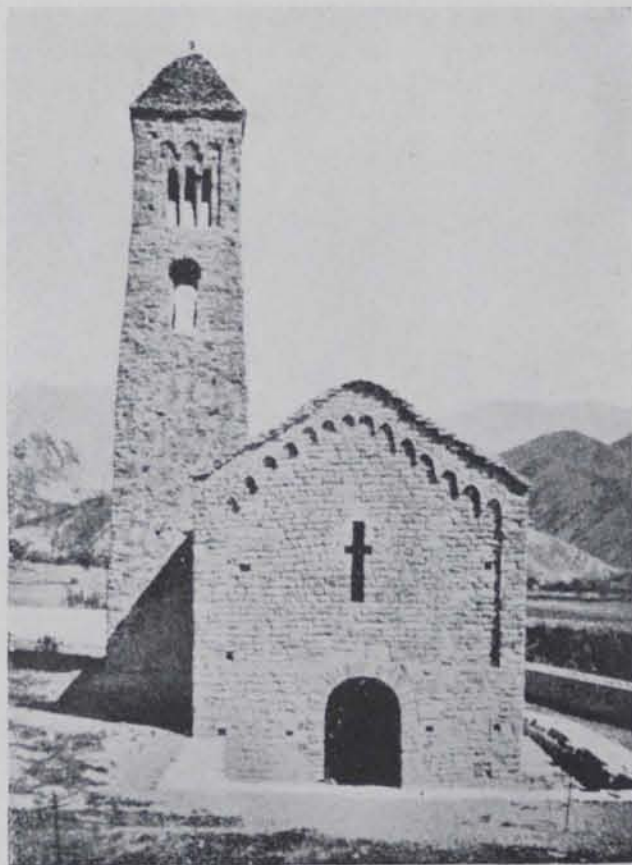
Fig. 334.

Coll de Nargó : Sant Climent. Després de la restauració

En rebaixar les terres de l'entorn del temple, es trobaren els fonaments d'una altra església adossada, d'una nau amb absis; foren deixats descoberts i protegits de destrucció amb l'àrea per ells ocupada sense enterraments, com una zona d'urbanització que dona major valor al temple que resta en peu. Va ésser adquirida una parcel·la per tal d'obtenir la més perfecta conservació del conjunt.

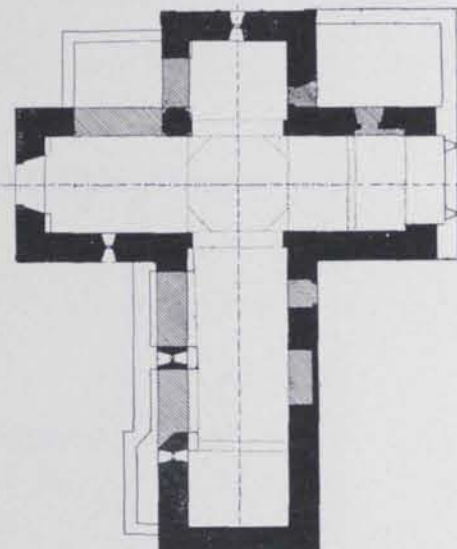
Fig. 335. — Planta de l'església de Santa Maria, de Castellfullit de Riubregós

CASTELLFULLIT DE RIUBREGÓS. — Església romànica. S'ha consolidat aquesta església especialment la part davantera i l'absis. S'ha obert un finestral tapiat i s'ha tret l'arrebossat on n'hi havia. Així ha quedat visible l'estructura d'aquesta església romànica del segle XII. Aquesta consolidació es portà a cap l'any 1931 (figs. 335 i 336).

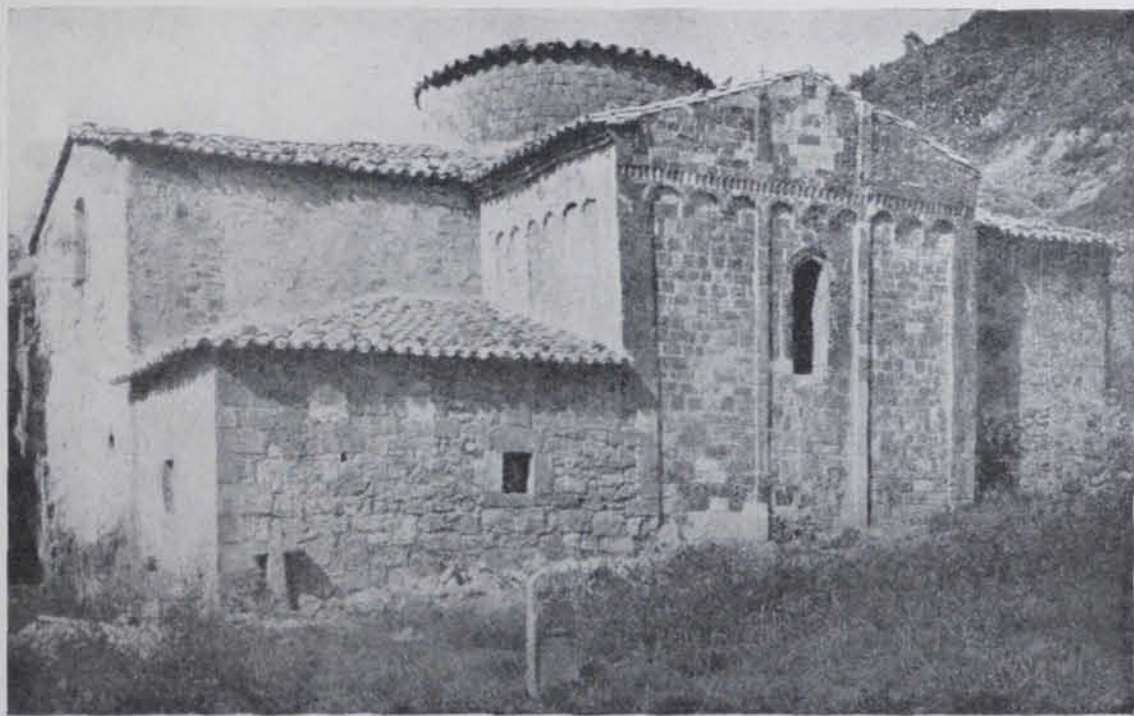
Fig. 336. — Església de Santa Maria, de Castellfullit de Riubregós, després de la restauració

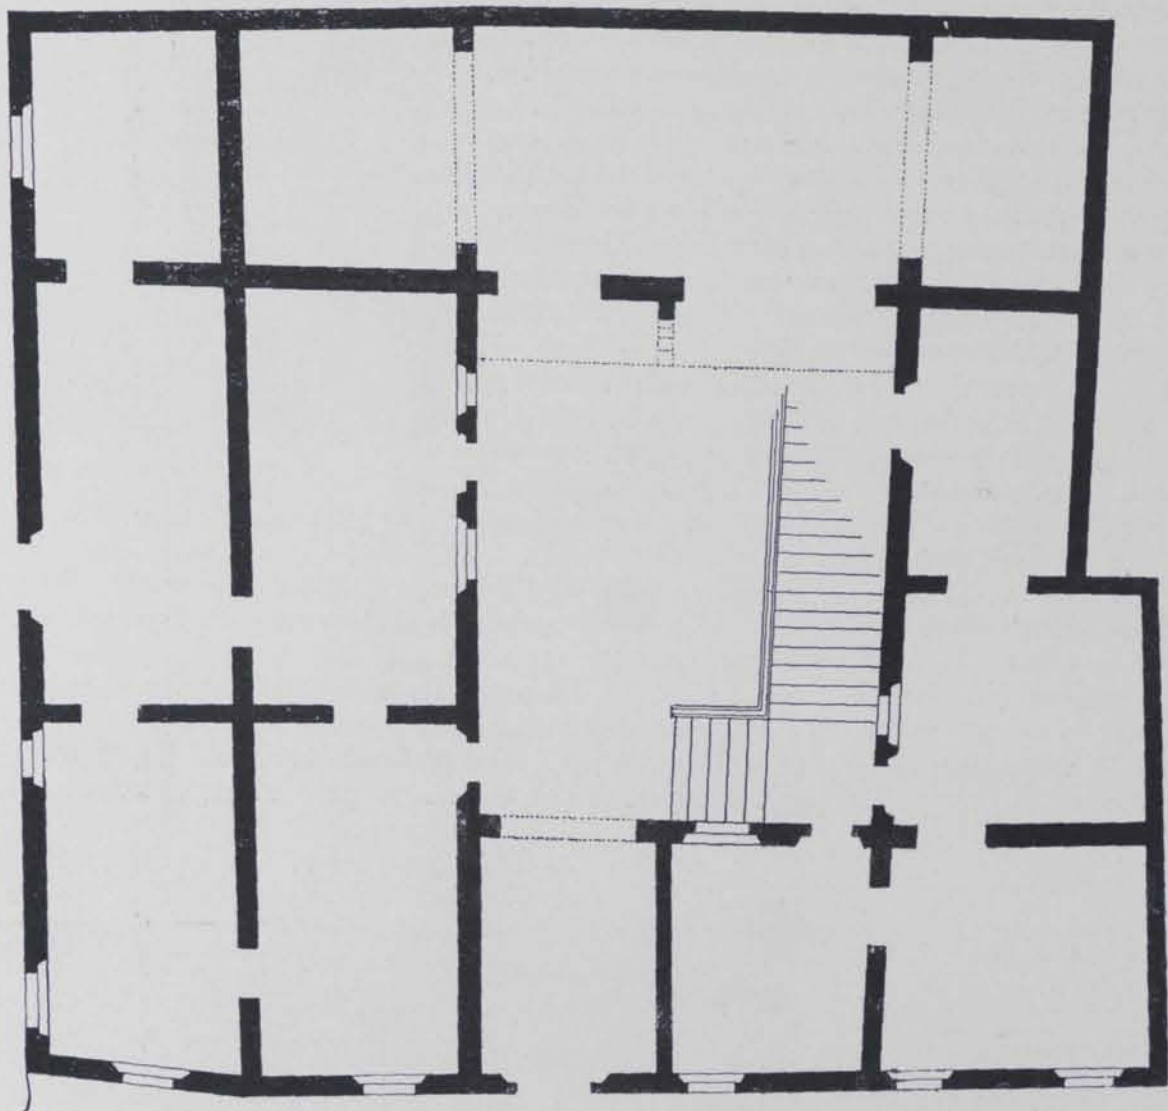
La solució general de la planta consisteix en les cambres disposades a l'entorn d'un pati central quadrat, en el qual hi ha l'escala (fig. 337): és la disposició dels castells de Vilassar, Balsareny, Palau Sacosta i Vullpellac, de les cases nobles de Girona, del Palau reial de Santes Creus.

Es desenrotlla l'edifici en tres plantes: semi-soterrani, pis baix o entresol i pis principal. Les dues primeres s'ajunten en una sola al fons del pati, resultant així lloc a propòsit per a quadra i guarda de carruatges. El pis baix o entresol té l'entrada al primer replà de l'escala; encara conservem a Barcelona algunes altres portes en aquesta disposició, ricament ornamentades. Allí l'amo de la casa tenia l'escriptori o estudi, on rebia les seves relacions, els amics o clients, comerciants o masovers. En lloc semblant del propi carrer de Mercaders, exercí la seva professió En Pere Becet, juríconsult eminent, canceller del rei Martí I, advocat del fisc i del batlle de la ciutat. El pis noble o principal, conté gran nombre de cambres i recambres, per a la vida de família i sales de recepció d'amistats.

Fig. 337. — Barcelona : Planta de la casa del carrer de Mercaders

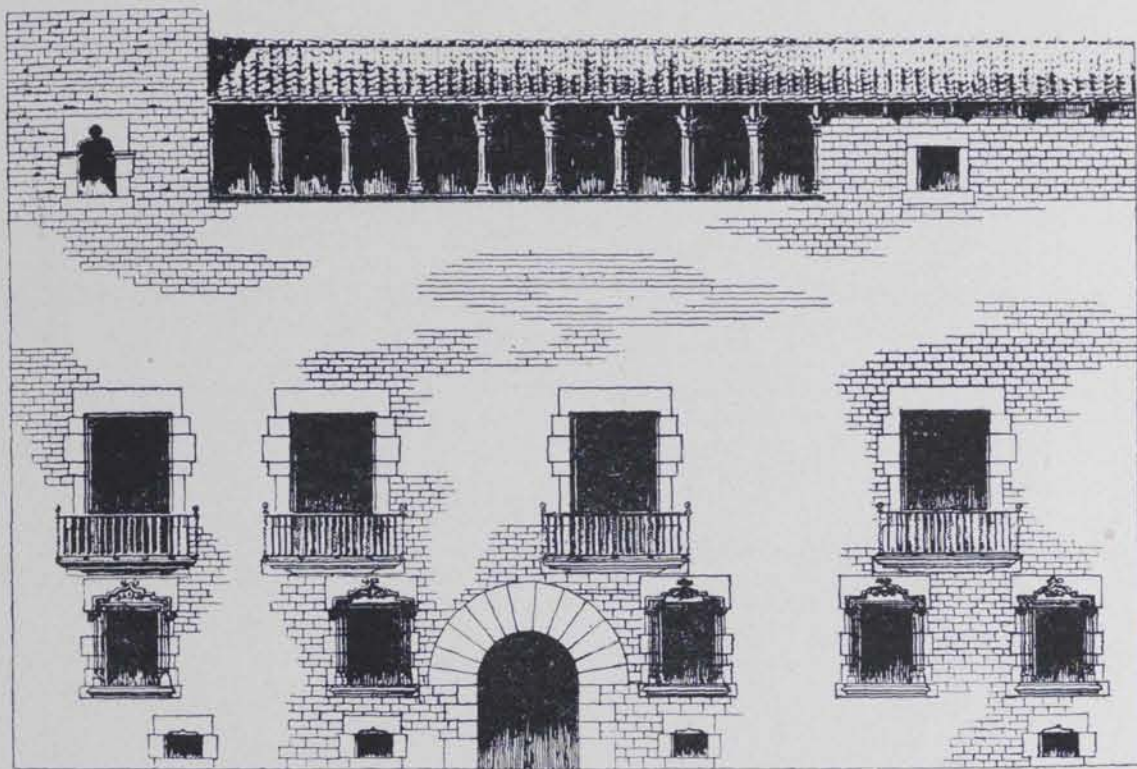
Un dels aspectes de major interès de la casa, és la disposició de la coberta, que es reflecteix a la façana principal i al pati. La teulada és sostinguda per una sèrie de columnes de pedra picada formant galeria, de manera que la casa acaba en terrat cobert. A un costat de la façana el mur puja i forma una torre, amb terrat sense teulada (figs. 338 i 339).

Fig. 338. — Dibuix de la façana de la casa del carrer de Mercaders, de Barcelona

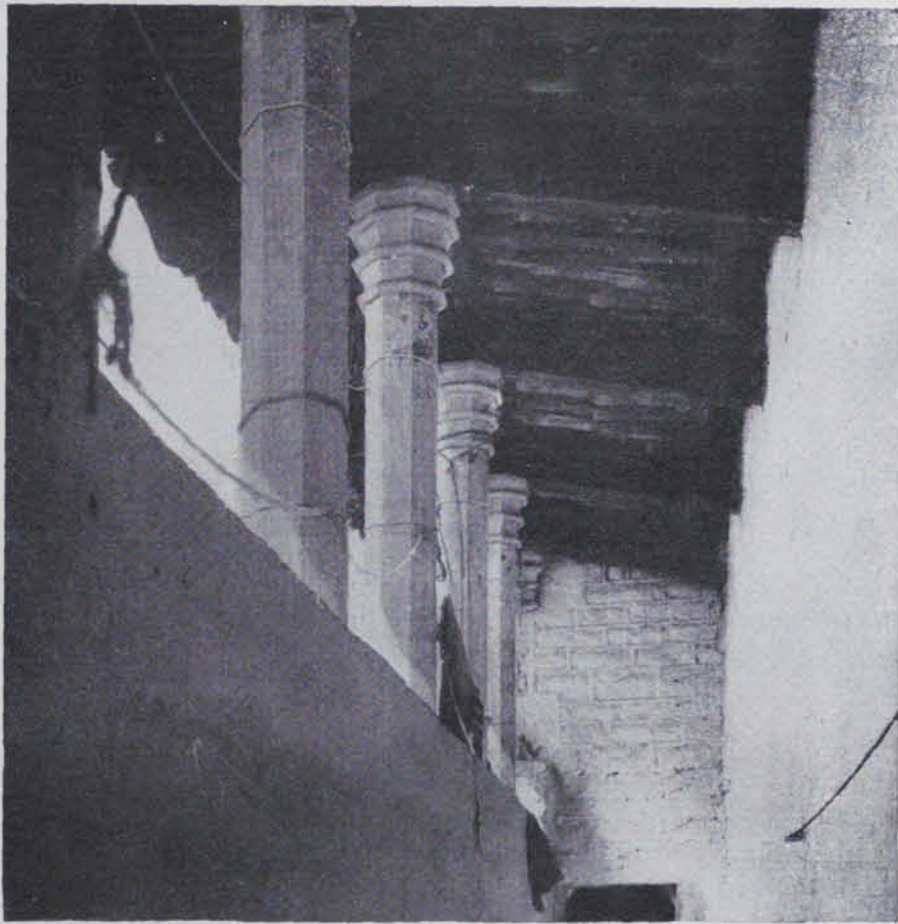
Diverses cases antigues de Barcelona presenten encara vestigis de columnes a la part alta, que aguanten la coberta, mes per excepció, en aquesta casa del carrer de Mercaders, la galeria és doble, o sigui a la façana i al pati.

Fig. 339. — Barcelona : Casa del carrer de Mercaders. Galeria
