**ELS EFECTES DEL TEMPORAL
GLORIA EN EL TERRITORI:
DINÀMICA FLUVIAL, LITORAL
I DE VESSANT**

MARTA GONZÁLEZ, JORDI PINYOL,
MARIA JESÚS MICHEO,
ROSA CARLES, EULÀLIA PI,
MIQUEL VILÀ I ANTONI ROCA*
*Institut Cartogràfic i Geològic de
Catalunya (ICGC)*

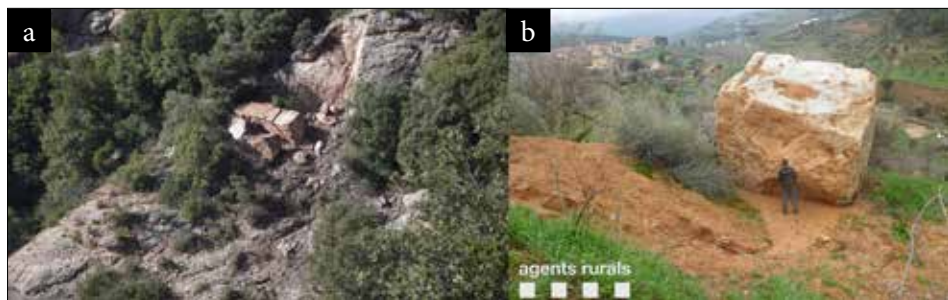
FIGURA 4. (a) Despreniment proper al torrent de les Grutes, a Montserrat. (b) Despreniment a la muntanya del Calvari, a Cabacés, Priorat.

De tots els fenòmens inventariats, l'11% s'ha produït en vessants naturals, sense antropització (Fig. 4). La resta ha tingut lloc en indrets on el perfil topogràfic del terreny havia estat modificat prèviament per l'activitat humana, principalment per la construcció de talussos per a vials de carrers, carreteres, vies de tren i altres indrets ara afectats pels moviments de vessant desfermats pel *Gloria*. En molts d'aquests llocs ja s'havien aplicat mesures de mitigació prèvies, com ara murs de contenció, barreres dinàmiques, xarxes de triple torsió, ancoratges o reparació d'esquerdes en carreteres (Fig. 5).

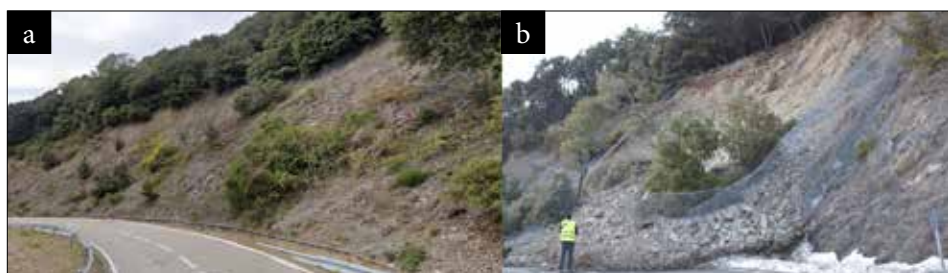
FIGURA 5. (a) Eslavissada a la BV-5301, punt quilomètric 25+060 al Brull, Vallès Oriental, extreta de Google Maps en data 26 de juliol de 2018. (b) Fotografia del mateix indret de data 28 de gener de 2020.

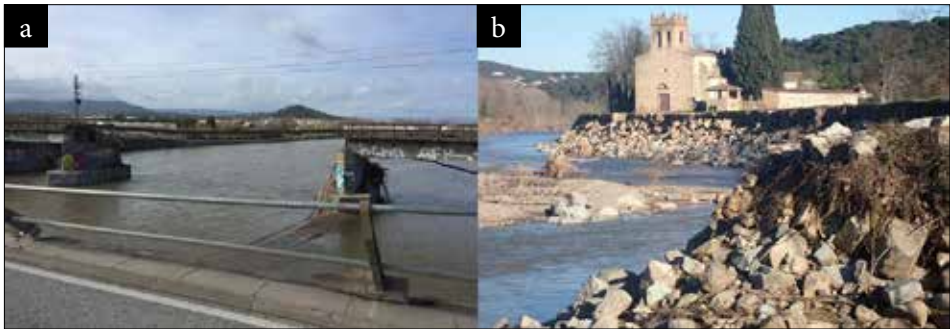
FIGURA 6. (a) Restes (pilars i part del ferm) del pont ferroviari de la línia 1 que creua la Tordera entre Malgrat de Mar i Blanes. (b) Soscavament de l'escullera del marge dret de la Tordera a Sant Cebrià de Fogars, a la Selva.

Els danys a les infraestructures i al territori han estat múltiples, incloent-hi trencaments de ponts, afectacions a línies fèrries, carreteres i xarxes de col·lectors, i inundacions de carrers i immobles, i també trencament de motes de rius, negaments de camps de cultiu i arrencament d'arbres per la força de l'aigua, entre d'altres. A grans trets, els efectes associats a la dinàmica fluvial s'han produït a conseqüència de la inundació, l'erosió dels marges de la llera i l'acumulació de sediments i objectes flotants (Fig. 6).

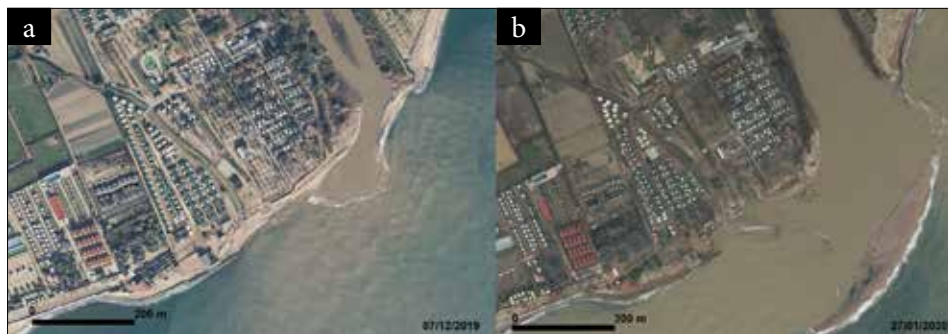
FIGURA 7. Imatges aèries de la desembocadura de la Tordera, (a) el 7 de desembre de 2019 i (b) el 27 de gener de 2020, just després del *Gloria*. S'observa la formació d'una barra de sorra emergida davant la gola del riu, i l'extensa ploma marronosa d'aigües carregades de sediment en suspensió (d'ICGC, 2020).

A grans trets, els efectes geomorfològics que s'han produït han estat la variació de la línia de costa, amb sostracció de sorres en unes platges i acumulació en d'altres, i també a les desembocadures dels cursos fluvials i als ports; la inundació marina, i el transport de grans volums de sediments i objectes flotants (Figs. 7 i 8).
