DINÀMICA LITORAL, EFECTES DELS TEMPORALS I COMPORTAMENT DE LES PLATGES

JOSÉ A. JIMÉNEZ*
*Laboratori d'Enginyeria Marítima
Universitat Politècnica de Catalunya
- BarcelonaTech*

EL TEMPORAL GLORIA: RISCOS, EFECTES I INVENTARI DE DANYS

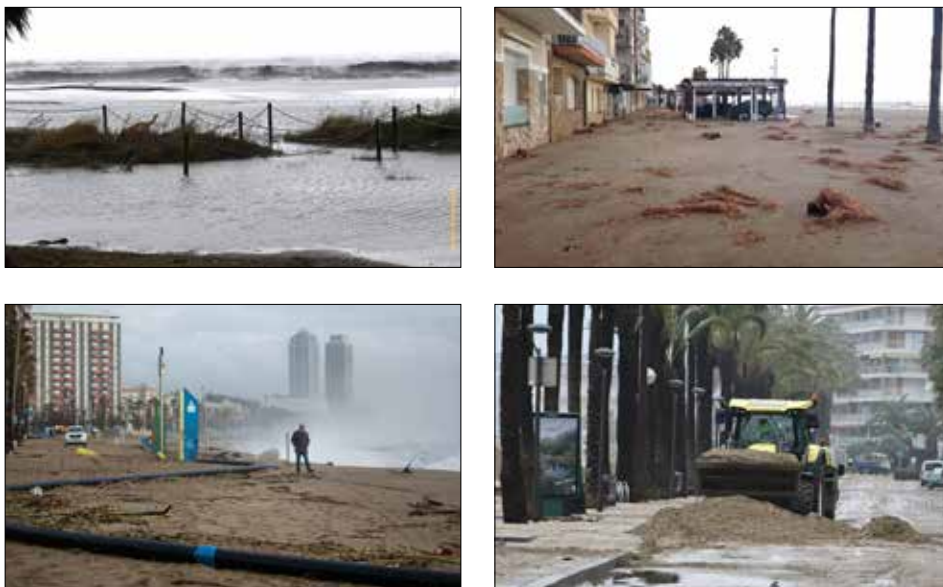
FIGURA 4. Dalt: Inundació de platges i passejos per ultrapassament de l'onatge: inundació a Castelldefels (esq.) i acumulació d'arena a Torredembarra (dreta). Sota: Acumulació d'arena a la platja de la Barceloneta (esq.) i treballs de retirada de l'arena dipositada a Salou (dreta) (de Ramon Josa; *Diari de Tarragona*; Albert Garcia/*El País*; i Olívia Molet/*Diari Més Digital*, respectivament).

El procés costaner més distintiu del temporal *Gloria* fou l'ultrapassament massiu de platges i dics al llarg de pràcticament tot el litoral, degut a l'arribada de les ones més altes mai enregistrades, les quals, a més, tenien un període molt gran, fet que provoca una remuntada (*run-up*) de gran magnitud. A més, la presència de vents intensos que bufaven cap a la costa i d'una marea meteorològica alta (fins a 0,66 m al mareògraf de Tarragona) afavoriren encara més l'ultrapassament del vorell costaner (Fig. 3). Aquest ultrapassament fou el responsable de les nombroses inundacions produïdes, de l'apilament d'arena en passejos marítims i zones interiors, i de l'acumulació de residus a les platges. El procés fou pràcticament general a tota la costa, de nord a sud, i una de les seves conseqüències va ser que la major part del sediment erosionat en platges ultrapassades fos transportat cap a l'interior, on era de fàcil recuperació en zones urbanitzades (Fig. 4).

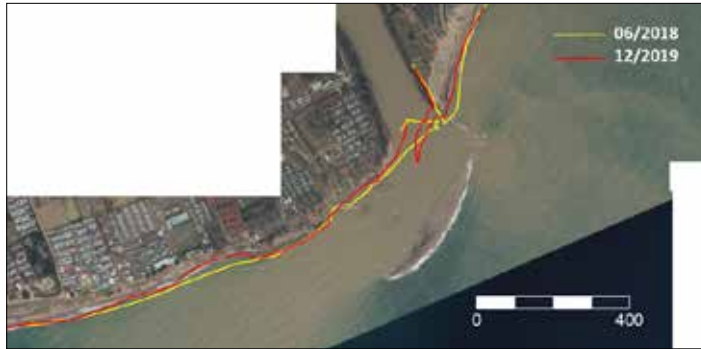
FIGURA 5. Configuració de la costa a la desembocadura de la Tordera després de l'impacte del *Gloria*. Es poden observar els dipòsits per ultrapassament (*overwash fans*) al nord de la gola i la formació d'un banc o illot d'arena amb una superfície de 1,4 ha just davant la gola. La fotografia és del vol efectuat per l'Institut Cartogràfic i Geològic de Catalunya (ICGC) els dies 24 a 27 de gener de 2020. Les línies de colors mostren la línia de riba a les dates que s'indiquen i han estat digitalitzades a partir de les imatges obtingudes en els vols realitzats per l'ICGC. Escala gràfica en metres.

En zones no humanitzades, l'ultrapassament és el procés que permet el manteniment de la platja encara que s'erosioni el seu vorell exterior. Per a donar una idea de la magnitud d'aquest transport cap a terra (*overwash*), en llocs sense obstacles, al marge esquerre de la Tordera aquesta mena de dipòsits (*overwash fans*) s'arriben a trobar a més de 65 m de la riba (Fig. 5) i a la platja de la Marquesa, al delta de l'Ebre, a més de 100 m de la riba (Fig. 6). La conseqüència més extrema de l'ultrapassament fou el trencament de platges barrera. A la meitat nord de l'illa de Buda es formà una bretxa d'uns 300 m (Fig. 7). Al Trabucador, també al delta de l'Ebre, la bretxa abastà pràcticament tota la seva meitat sud, al llarg d'uns 2,7 km. En ambdós casos, el trencament es va produir en llocs on la platja presentava una bretxa inicial i/o havia perdut cota després de l'impacte del temporal de desembre de 2019. Com a resultat de l'ultrapassament i el trencament, totes dues platges barrera migraren cap a l'interior (*barrier rollover*) fins a uns 150 m en els indrets més crítics, essent aquest el procés pel qual les platges barrera mantenen llur equilibri (McBride *et al.*, 1995). Aquesta situació, de fet, no és infreqüent a la costa del delta de l'Ebre (Jiménez *et al.*, 2012).

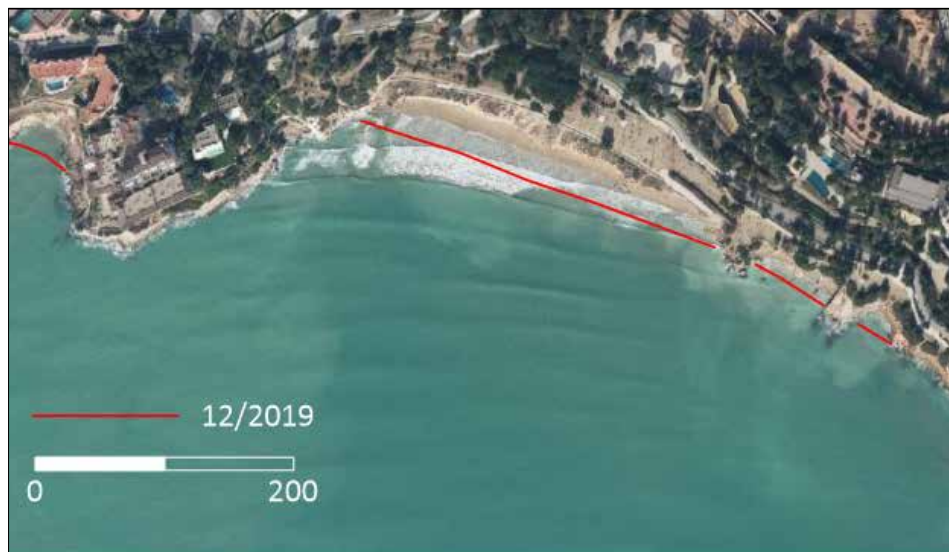
FIGURA 8. Configuració de la platja Llargueta i cala Llangadets a Salou després de l'impacte del *Gloria*. S'observa la pràctica desaparició de totes dues platges. La fotografia és del vol efectuat per l'Institut Cartogràfic i Geològic de Catalunya (ICGC) els dies 24 a 27 de gener de 2020. La línia vermella mostra la posició de la línia de riba abans del temporal i ha estat digitalitzada a partir de les imatges obtingudes en els vols realitzats per l'ICGC. Escala gràfica en metres.

Una de les conseqüències de l'ultrapassament és la disminució de la intensitat del corrent de retorn cap a mar (*undertow*), o ressaca, que es genera en trencar les onades, la qual cosa causa una reducció del transport d'arena mar endins. Aquest és un dels factors pels quals, per a un temporal tan extraordinari, la pèrdua de platja tot i ser més o menys generalitzada, no hagi estat tan excepcional, excepte en alguns indrets concrets. Un altre element que ha contribuït a aquesta *erosió menor de lesperada* és que la costa ja havia sofert els efectes de l'impacte de un temporal intens (categoria IV) el desembre de 2019 i, per tant, gran part de les platges tenia una configuració més eficient per a dissipar l'energia de l'onatge. Les platges on aquests processos no foren tan significatius patiren un retrocés important de la riba, en alguns casos fins a la pràctica desaparició de la mateixa platja. Això succeí bàsicament en platges encaixonades amb un volum limitat de sediment i que ja presentaven un equilibri més o menys precari, com la platja Llarga i cala Lllenguadets a Salou (Fig. 8), la Savinosa a Tarragona, i Bassa Rodona a Sitges.

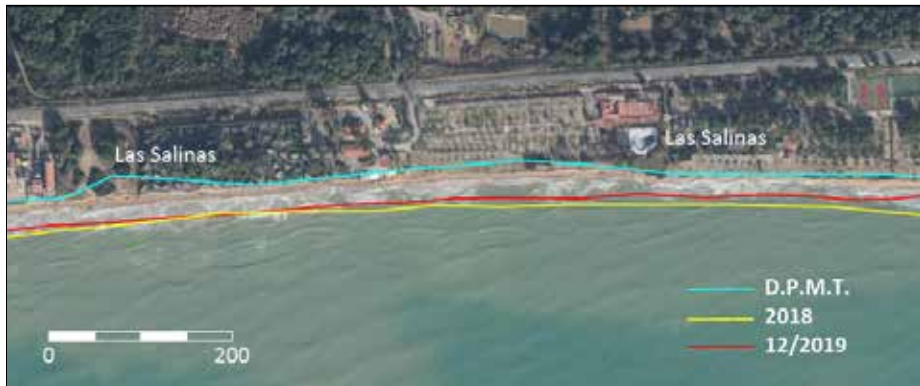
FIGURA 9. Configuració de la part central de la platja Llarga de Tarragona després de l'impacte del *Gloria*. La fotografia és del vol efectuat per l'Institut Cartogràfic i Geològic de Catalunya (ICGC) els dies 24 a 27 de gener de 2020. Les línies de colors mostren la línia de riba a les dates que s'indiquen i han estat digitalitzades a partir de les imatges obtingudes en els vols realitzats per l'ICGC. S'assenyala la localització dels càmpings *Las Palmeras* i *Las Salinas*, que van ser afectats per l'impacte del temporal. Escala gràfica en metres. D.P.M.T.: línia de partió del Domini Públic Marítim-terrestre.

A la major part de la costa, l'erosió soferta per les platges depengué de llur configuració, grau d'exposició, disponibilitat sedimentària i intensitat de la dinàmica local durant el temporal. De manera general, es pot dir que la intensitat dels processos erosius fou més gran a les platges de la província de Tarragona, amb un lloc destacat per a les del delta de l'Ebre, del Cristall a Mont-roig del Camp, la Llargueta i la Mora a Tarragona (Figs. 9 i 10), la Pineda a Vila-seca, i el Francès a Coma-ruga. A la Taula 2 es mostra la magnitud del retrocés de la línia de riba en algunes platges seleccionades. Convé destacar que, en algunes platges protegides per dics exempts, com és el cas de Cambrils i Cunit, la protecció que van oferir no fou particularment eficient, i algunes de les seves cel·les es van erosionar de manera significativa (Fig. 11). En alguns indrets, la incidència obliqua de l'onatge i l'existència d'obstacles al pas del sediment feren que el transport longitudinal quedés reflectit en la morfologia resultant, com en el cas de l'acumulació de sediment i l'augment de superfície a ponent de la platja Gran de Calella, al sector de la Roca Grossa, i en el cas del basculament extrem cap a ponent sofert per la platja de Lloret de Mar (Fig. 12).

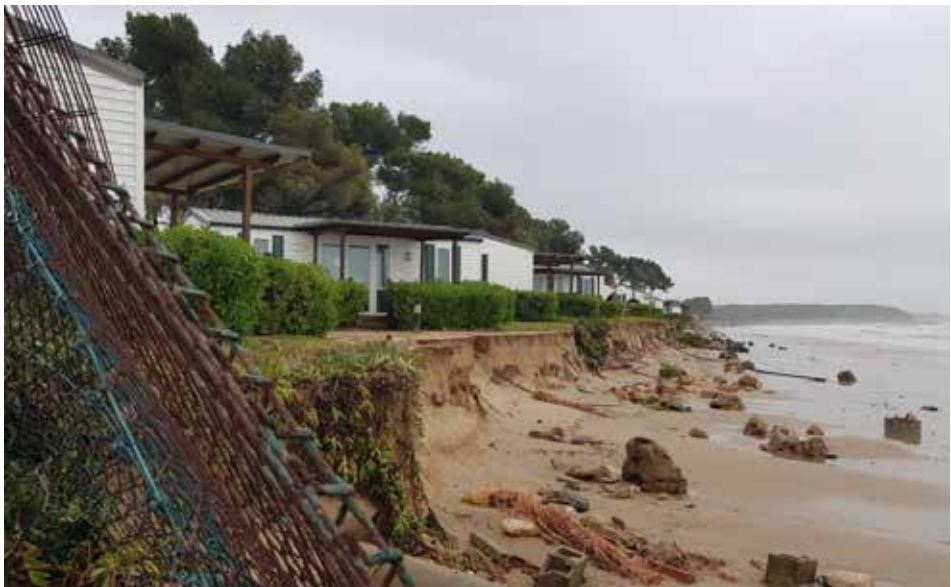
FIGURA 10. Detall de l'estat de la platja davant la zona dels càmpings a la platja Llarga de Tarragona després de l'impacte del *Gloria* (de Tarragona Ràdio).

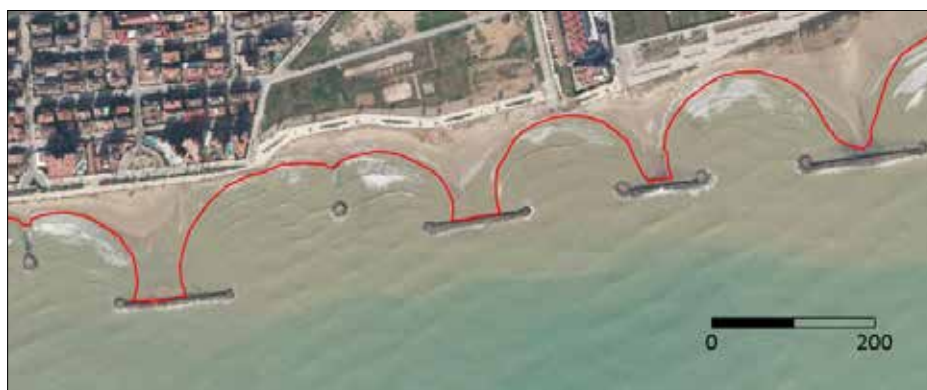
FIGURA 11. Configuració de les platges a Cunit després de l'impacte del *Gloria*. S'observa l'erosió dels tómbols a redós dels dics paral·lels. La fotografia és del vol efectuat per l'Institut Cartogràfic i Geològic de Catalunya (ICGC) els dies 24 a 27 de gener de 2020. La línia vermella mostra la posició de la línia de riba abans del temporal, l'octubre de 2019, i ha estat digitalitzada a partir de les imatges obtingudes en el vol realitzat per l'ICGC en aquella data. Escala gràfica en metres.

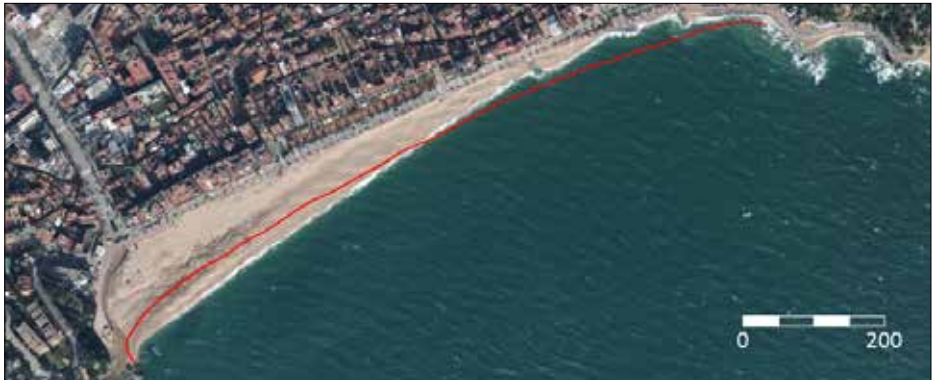
FIGURA 12. Configuració de la platja de Lloret de Mar després de l'impacte del *Gloria*. S'observa el basculament de la línia de riba cap a ponent. La fotografia és del vol efectuat per l'Institut Cartogràfic i Geològic de Catalunya (ICGC) els dies 24 a 27 de gener de 2020. La línia vermella mostra la posició de la línia de riba abans del temporal, el desembre de 2019, i ha estat digitalitzada a partir de les imatges obtingudes en el vol realitzat per l'ICGC en aquella data. Escala gràfica en metres.

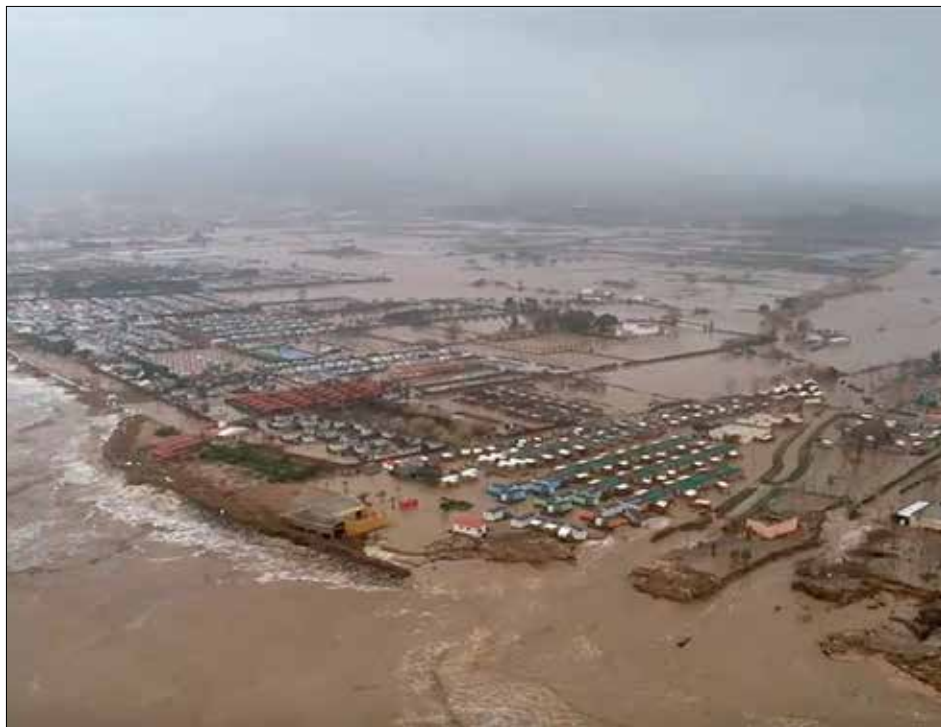
FIGURA 13. Inundació costanera a la riba dreta del delta de la Tordera a causa de l'acció combinada del riu i la mar. La inundació provocada pel mar es concentrà a la zona més propera a la platja, on aquesta fou ultrapassada per les onades. La major part de la gran inundació que s'observa, però, es deguda principalment al sobreiximent del riu (del Cos d'Agents Rurals).

Una de les conseqüències directes d'aquesta situació fou la inundació de les àrees costaneres més baixes, com ara els cursos baixos de la Tordera, el Fluvià i el Ter, entre d'altres (Fig. 13). D'altra banda, l'efecte positiu d'aquestes crescudes fou l'aportació de material sedimentari a la franja costanera, la conseqüència més visible de la qual fou la formació d'un banc o illot d'arena davant la gola de la Tordera, amb una superfície emergida d'aproximadament 1,4 ha i un perímetre d'uns 830 m (Fig. 5). Aquest illot es va formar damunt la barra submergida, situada a una fondària mitjana d'uns 4 m en aquest indret, que discorre paral·lela a la costa al llarg d'uns 1,5 km des de la gola cap al sud. Una primera estimació del volum mínim de sediment necessari per a formar l'illot emergit dona una xifra de 64.000 m³ d'arena, aproximadament, dada que demostra per ella mateixa el paper que ha tingut la Tordera en el balanç sedimentari del Maresme Nord i la importància de les riuades en el balanç sedimentari costaner.

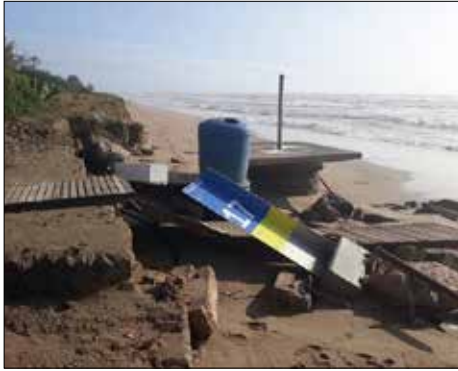
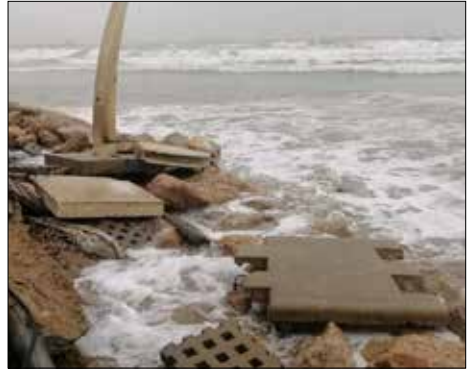
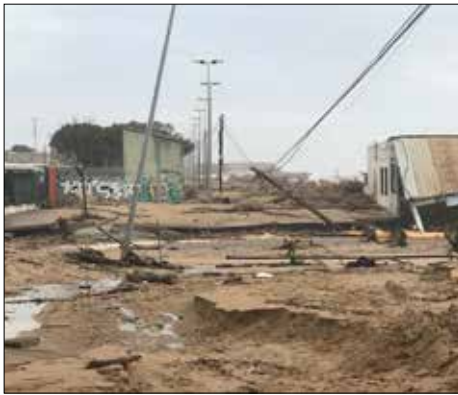
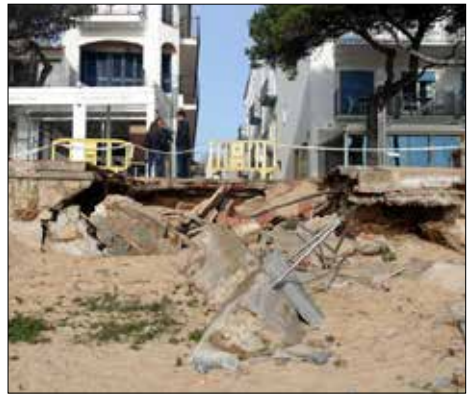
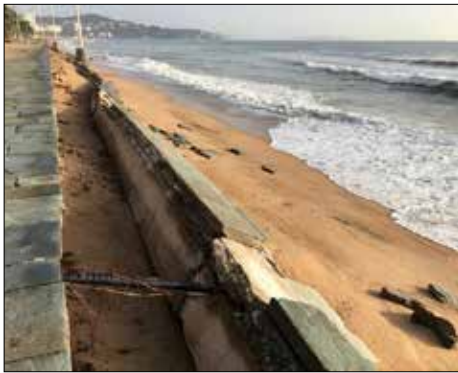
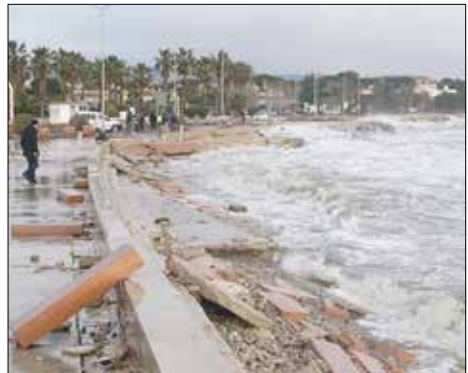
L'ultrapassament de l'onatge i la inundació són els responsables dels danys en el mobiliari urbà dels sectors propers a la platja, així com en les infraestructures menors de platja (per exemple, passarel·les, escales d'accés, dutxes, àrees de jocs i altres), atès que estan situades en una franja susceptible de veure's afectada per l'acció de les onades durant l'hivern (Fig. 14). Aquesta mena de destrosses es produïren pràcticament al llarg de tot el litoral. Tot i que no de manera tan generalitzada en un únic esdeveniment, aquest tipus de danys ha estat identificat com el més freqüent als municipis costaners catalans (CIIRC, 2010).

FIGURA 14. Diferents danys en mobiliari urbà i de platja, infraestructures menors i passejos marítims causats pel temporal *Gloria*. De dalt a baix i d'esquerra a dreta: platja de Gavà, platja de la Pineda, Malgrat de Mar nord, Llafranc, Platja d'Aro i l'Ampolla (de Jordi Ramírez; Ajuntament de Gavà; Ajuntament de Malgrat de Mar; Agència Catalana de Notícies (ACN); RPANews; i Ebredigital.cat, respectivament).
