LA REPRODUCCIÓ DE LES PINTURES MURALS DE L'ESGLÉSIA  
DEL MONESTIR DE SANT PERE DEL BURGAL  
(LA GUINGUETA D'ÀNEU, PALLARS SOBIRÀ)

JOAN-ALBERT ADELL  
MÒNICA GUITART

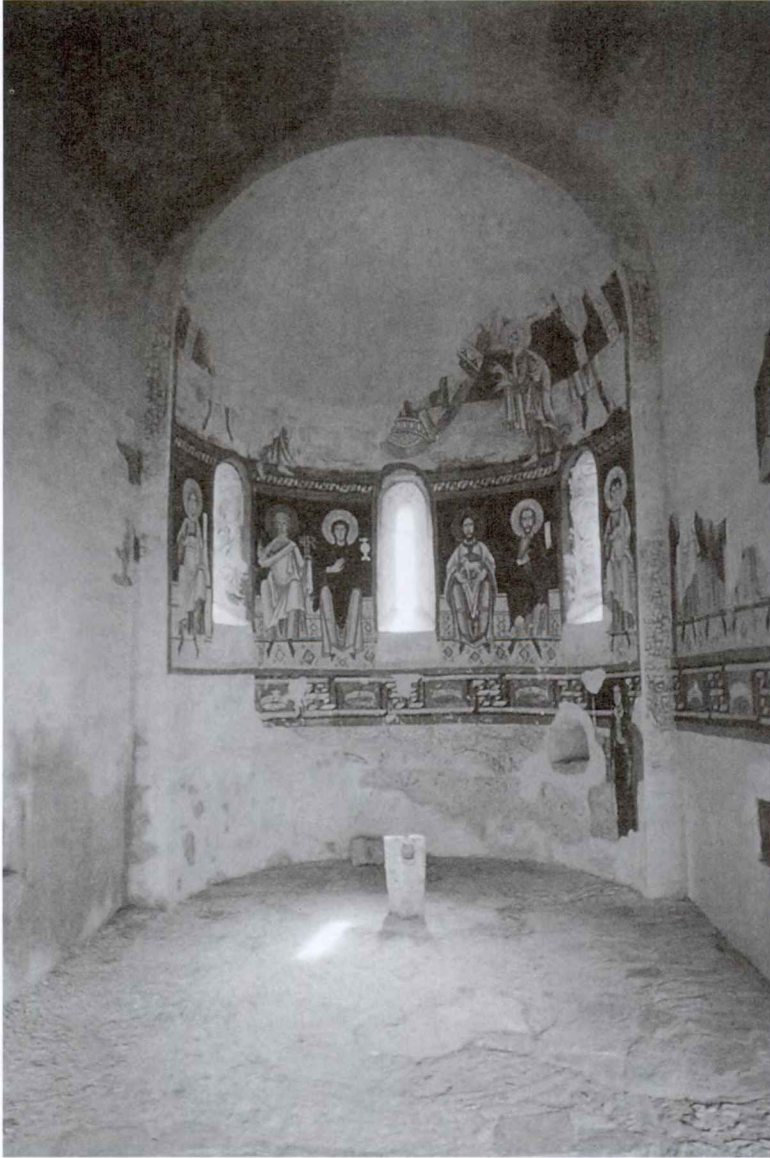
FIGURA 2. El conjunt pictòric del Burgal reproduït en el seu emplaçament original.

La presència d'aquest important fragment de decoració original ha donat la pauta precisa per a l'elecció del to i el nivell de desgast de les pintures reproduïdes. Un to intens, però no brillant, matisat per la pròpia absorció del color pel morter de calç, i un nivell de desgast suau, que fa que les pintures, tot i la seva intensitat, no semblin acabades de fer.

Semblaria absurd que coexistent en el mateix conjunt decoratiu, pintures originals i reproduïdes, les dues tinguessin un nivell de contrast excessiu. Es tracta d'unificar el to, perquè el ressalt correspongui als elements originals, mentre que els elements reproduïts s'ajustin a l'aspecte d'aquells, sense semblar ni més vells ni més nous. Una adequada senyalització museogràfica s'encarrega de ressaltar els elements originals dels reproduïts, que en una visió de conjunt resulten perfectament integrats.

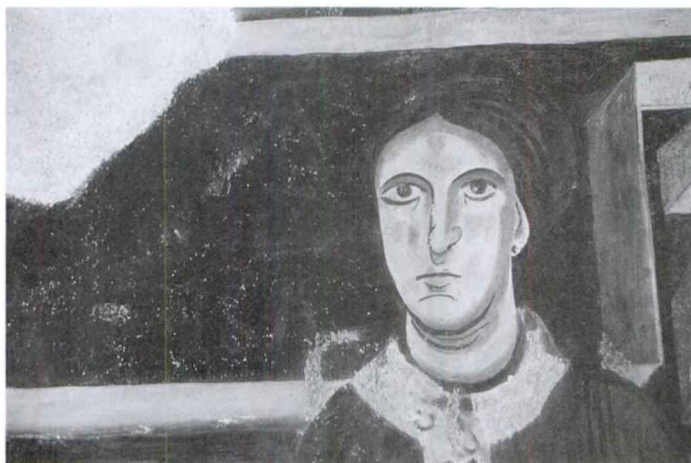
FIGURA 3. Original o còpia? La comtessa Llúcia torna als murs de l'església de Sant Pere.

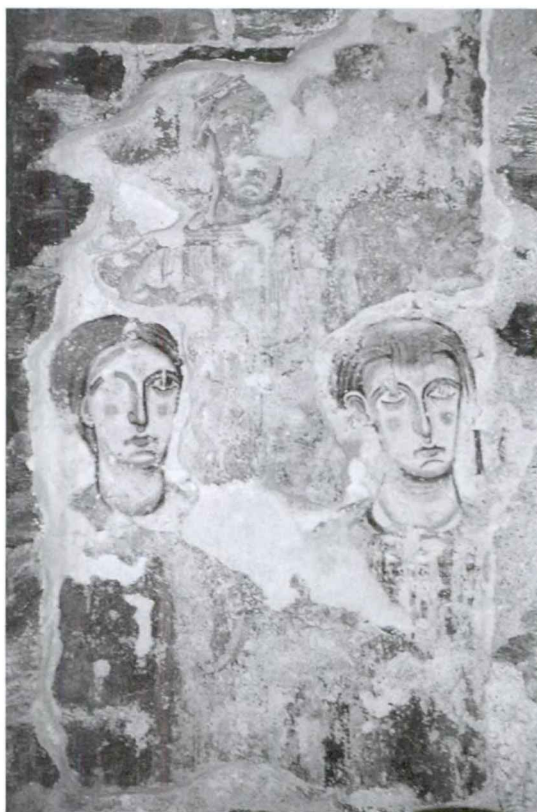
La novetat més espectacular, però, va ésser el descobriment, en l'intradós del pilar de l'arc former nord, d'una decoració pictòrica, que havia estat tapada pel mur que tancava aquest arc former i delimitava la capella de l'absis central.

Aquesta decoració estava formada per la meitat superior d'un personatge masculí, en posició totalment frontal, treballat amb una paleta i una tècnica de dibuix molt diferent a la decoració pictòrica de l'absis, la qual cosa palesa que es tracta de l'obra d'un taller diferent, i posterior, com veurem, al que executà la decoració absidal.

Si la presència d'aquest personatge en l'intradós de l'arc, ja era de per si important, per tal com demostrava l'existència de diferents fases en la decoració pictòrica del conjunt de l'església del Burgal, encara fou més excepcional el fet que per sota de la capa de l'arrebossat, on estava pintat aquest personatge, es trobà un primer arrebossat on apareixen dues cares humanes, molt ben conservades, corresponents a un personatge femení, i un altre de masculí, possiblement tonsurat. Aquests dos personatges foren pintats probablement pel mateix taller que va treballar en l'absis central, car la paleta, l'estil i les característiques formals de les pintures són idèntiques.

FIGURA 4. La pintura del segle XII descoberta en l'arc toral nord de Sant Pere, amb una paleta exclusivament d'ocres i blaus i, per sota d'ella les dues imatges de la decoració del segle XI, realitzades pel mateix taller que treballà en l'absis central.

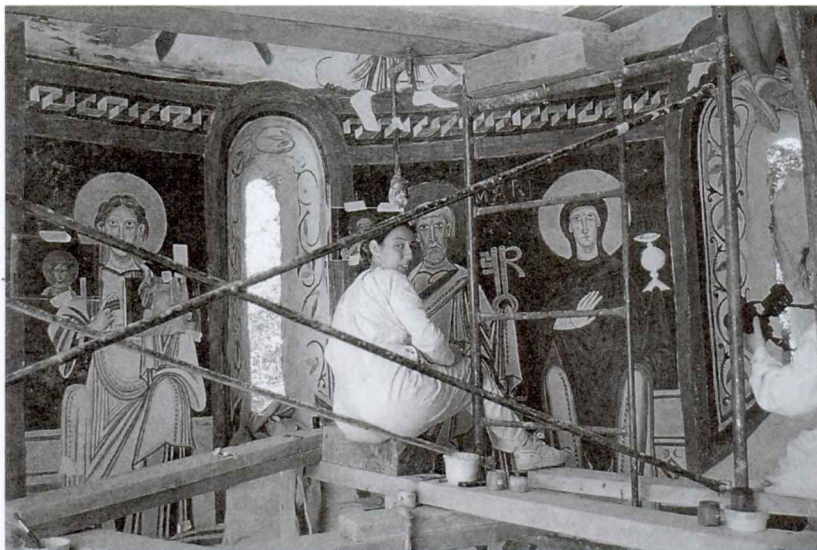
FIGURA 5. El procés d'execució de la reproducció de les pintures va seguir fidelment el procés d'execució de la pintura original, amb la superposició de les capes pictòriques, d'acord amb l'anàlisi de les pintures originals i les tècniques descrites en la *Schedula diversarum artium*.

Atesa aquesta constatació, es va optar per seguir la mateixa lògica dels constructors medievals, i arrebossar els paraments que havien d'ésser pintats amb un morter de calç de les mateixes característiques que l'original, amb la mateixa granulometria de sorres (que es van obtenir d'un lloc ben proper, la sorrera de l'aiguabarreig de la Noguera Pallaresa amb el riu de Baiasca, d'on potser va sortir la sorra del morter original). Per millorar les seves característiques de plasticitat i adherència, el morter es va barrejar amb una reina acrílica, que permetien així una més ràpida fixació al suport i enduriment per poder ésser pintat.

El tipus de pintura emprat fou l'acrílic per la impossibilitat material de treballar al fresc pur una reproducció, i perquè aquesta pintura ofereix unes condicions òptimes de penetració i permanència, alhora que permet reproduir perfectament els colors originals.

El procés de pintat es va fer seguint la mateixa tècnica que els pintors originals, i que és descrita perfectament en la *Schedula diversarum artium*, del prevere Teofil Roger de Helmarshausen, que durant el segle XII treballà a l'*scriptorium* de l'abadia de Helmarshausen.<sup>20</sup> Així doncs, un cop realitzat el dibuix, en el nostre cas transferit dels calcs de les pintures originals, es van anar tractant els colors per capes successives fins arribar als detalls ornamentals més petits, com són les vegetacions dels peus dels profetes o les inscripcions, realitzades amb pintura blanca de calç sobre un fos ja sec,<sup>21</sup> procediment que ha comportat una conservació més deficient que la resta de l'obra pictòrica.
