LA RESTAURACIÓ DE LA ROSASSA
DE LA BASÍLICA DE SANTA MARIA DEL MAR

ANTONI VILA I DELCLÒS

L'any 1999, la Generalitat va emprendre la restauració de la rosassa de la basílica de Santa Maria del Mar, sota la direcció facultativa dels seus propis arquitectes i l'assessorament de Joan Vila-Grau i Antoni Vila i Delclòs, ambdós membres del *Corpus Vitrearum Medii Aevi* català. També hi intervingué Steffan Trümpler, membre del CVMA suís, com a assessor extern. La restauració anà a càrrec del vitraller barceloní Pere Valldepérez.

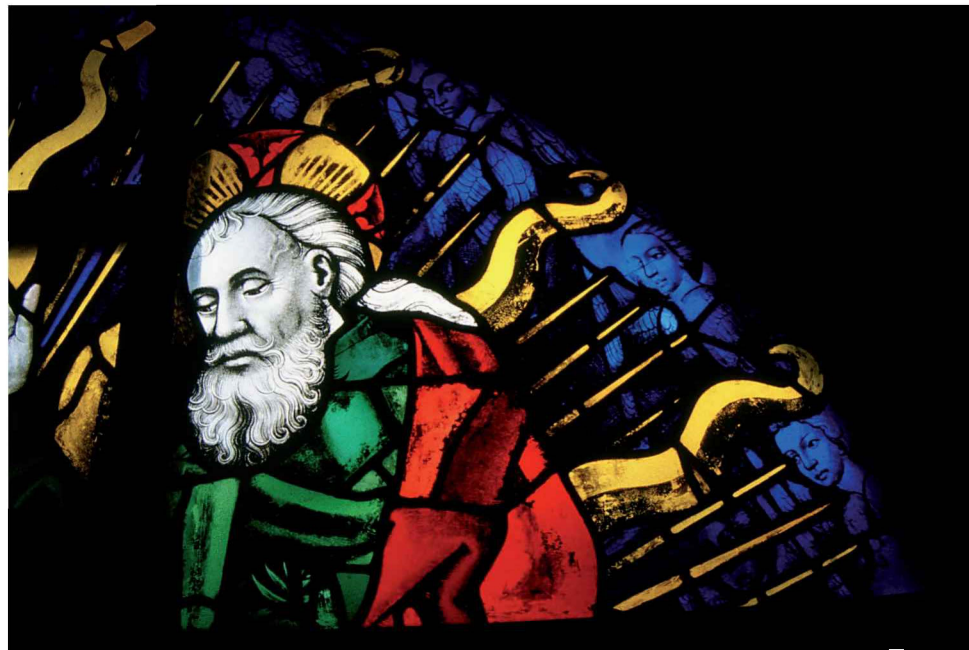
El vitrall ja restaurat
i recol·locat al seu
emplaçament

Els plafons es van emmarcar amb una peça metàl·lica amb forma d'«U», aliatge de coure i llautó. Aquesta peça donava rigidesa al plafó, ja que aquest es reinstal·là amb el concepte de *protecció isotèrmica exterior*. És a dir, a l'antic lloc del vitrall es posà un vidre de protecció de 6 mm securitzat i el vitrall, amb aquest «marc» d'aliatge, es clavà a la pedra amb unes «orelles» que el separaven uns mil·límetres de la pedra i podia «respirar».

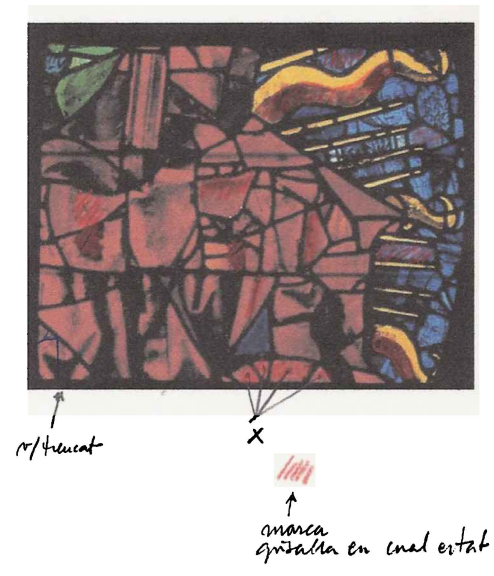
Plafó central amb el dibuix de les indicacions de les intervencions per restaurar el vitrall

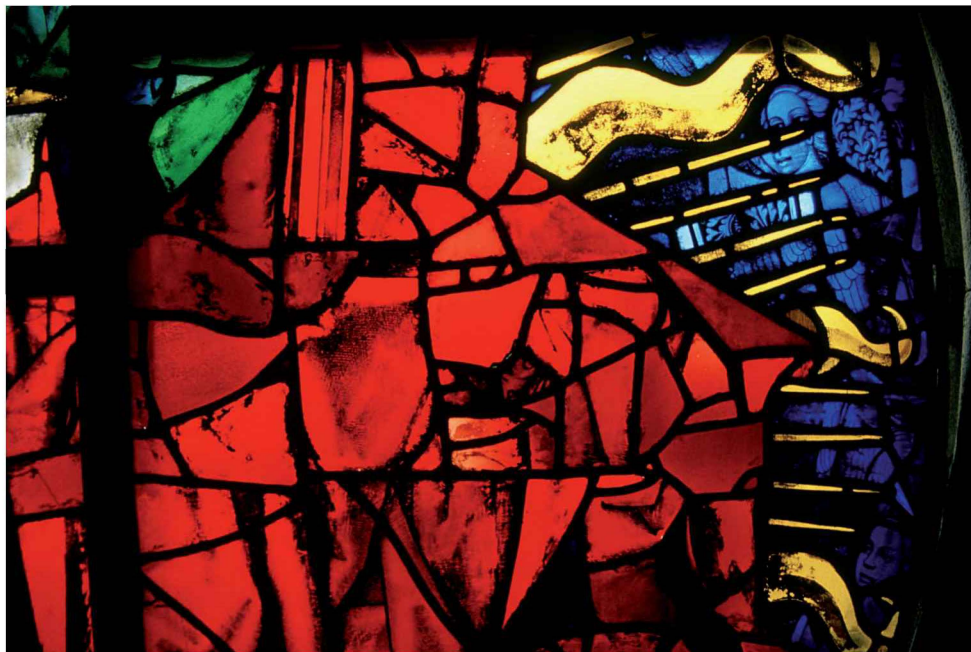
El mateix plafó ja restaurat

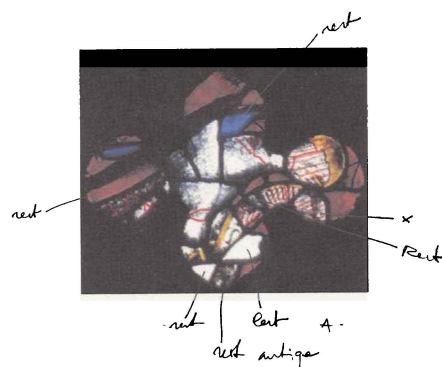
- ficar visible
- netejar sempre
- curar amb vidre fosc, per tota
- substituir els vidres blancs (rest) per uns de verd.

Indicacions prèvies a la restauració del plafó corresponent a sant Joan

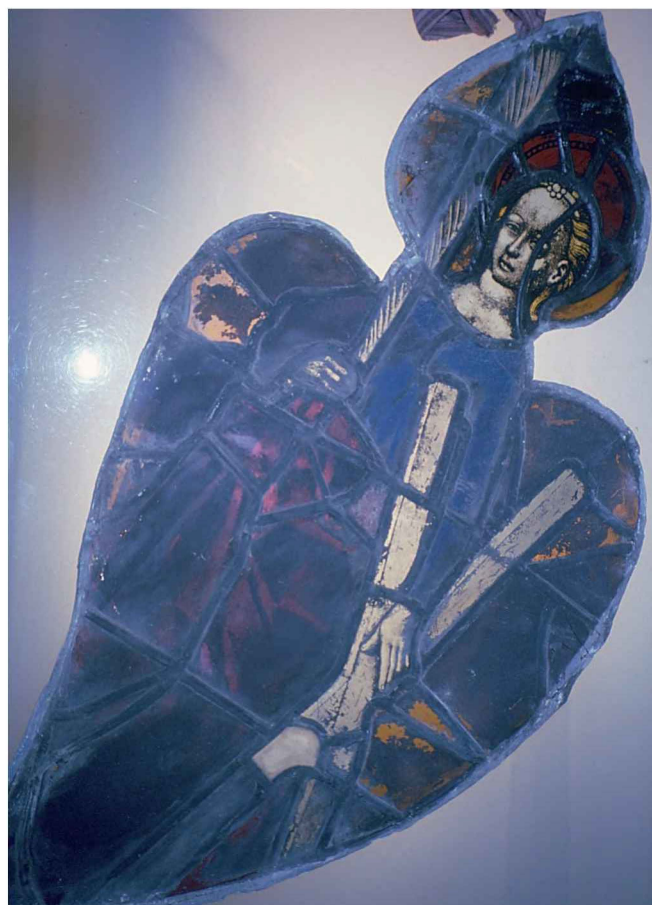
Procés de restauració del vitrall de Santa Eulàlia

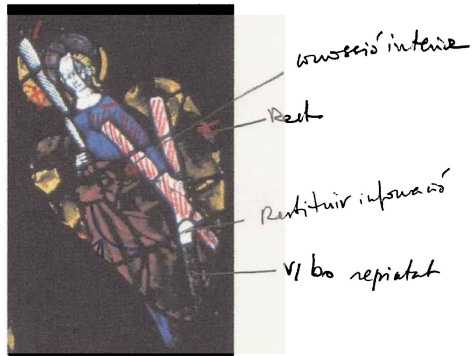
A-12
 Vidres trencats, enganxar per feix
 Vidres marcats amb ranell → fixar
 retxeta n/ camp/lla

Informe previ a la restauració
 del vitrall de Santa Eulàlia

Es van treure els «ploms de trenca», és a dir, aquells ploms que «enganxen» trossos de vidre trencats, principalment a cares, mans, etc., per restablir la imatge original. Aquests fragments trencats es van unir «per testa» amb resines de contacte.

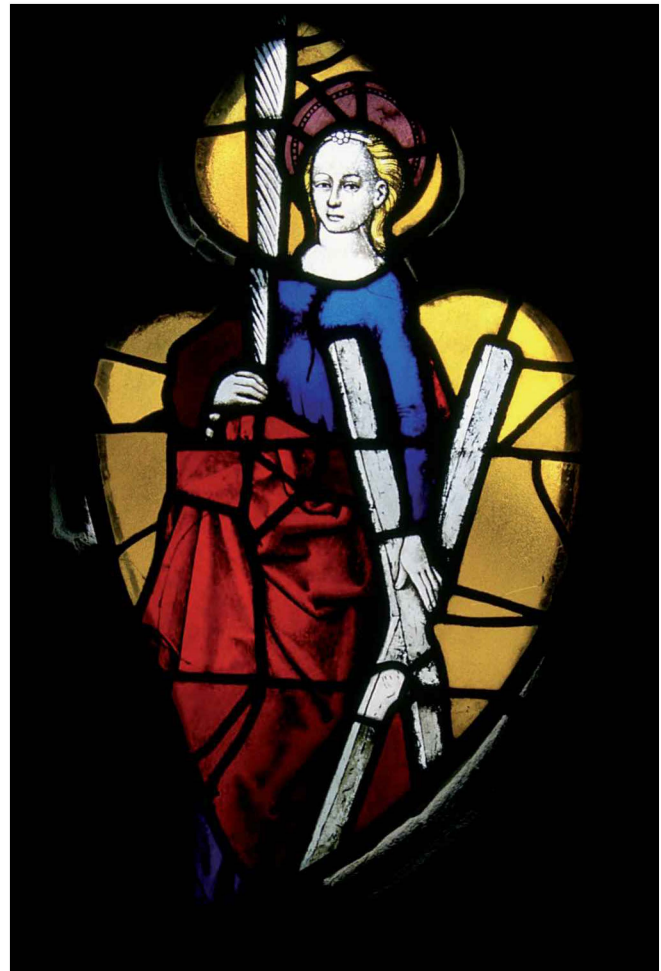
Vitrall de Santa Eulàlia
 restaurat i tornat a col·locar

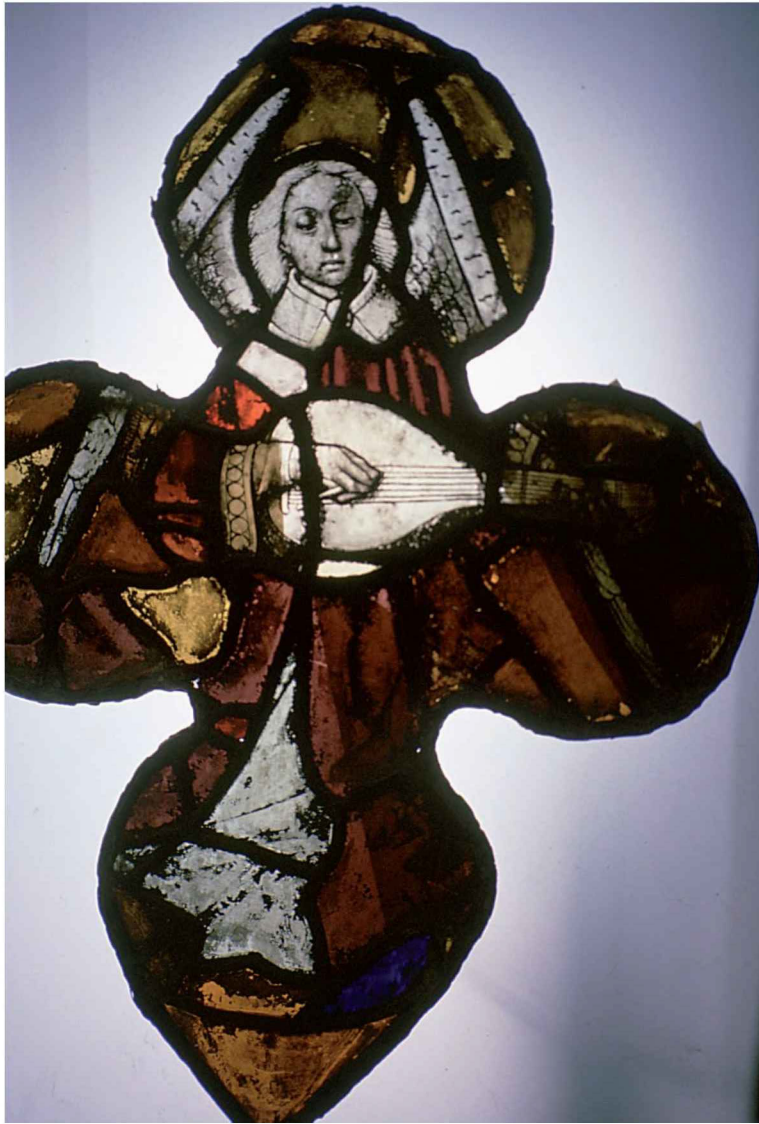
Àngel músic abans de la restauració

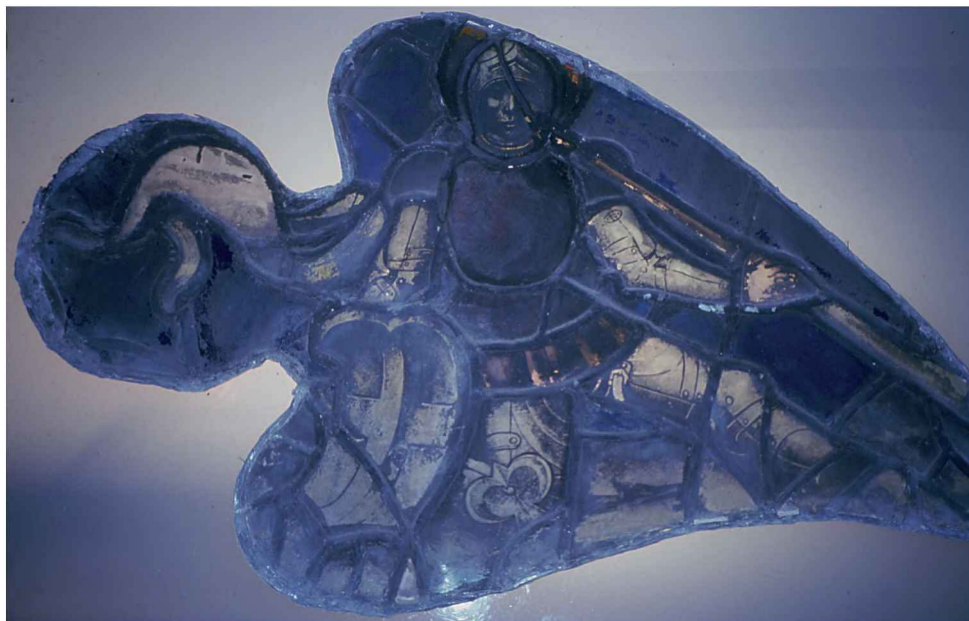
Vitrall de Sant Jordi abans de la restauració

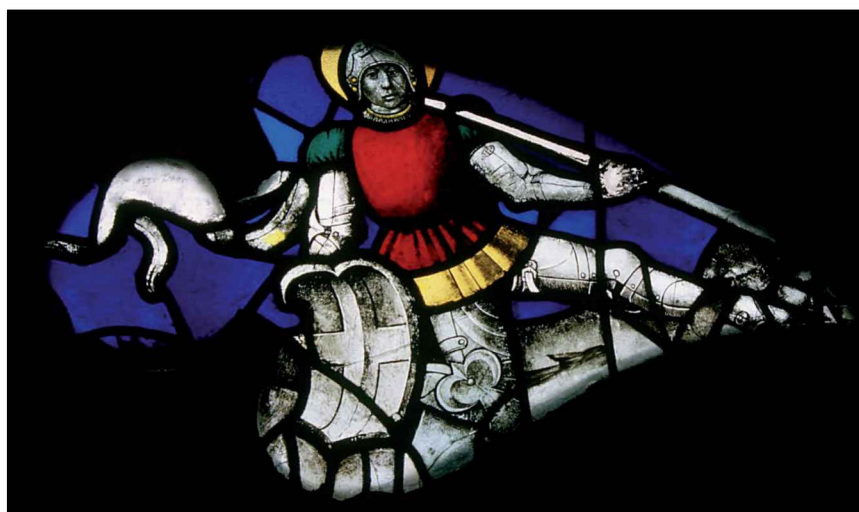
Vitrall de Sant Jordi després de la restauració

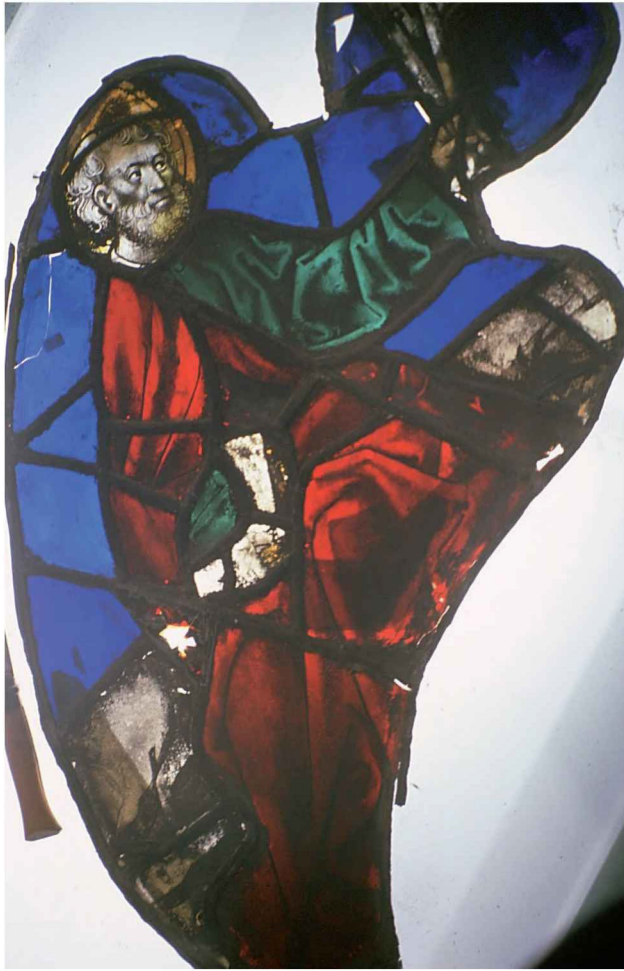
Vitrall de Sant Pere
abans de la restauració

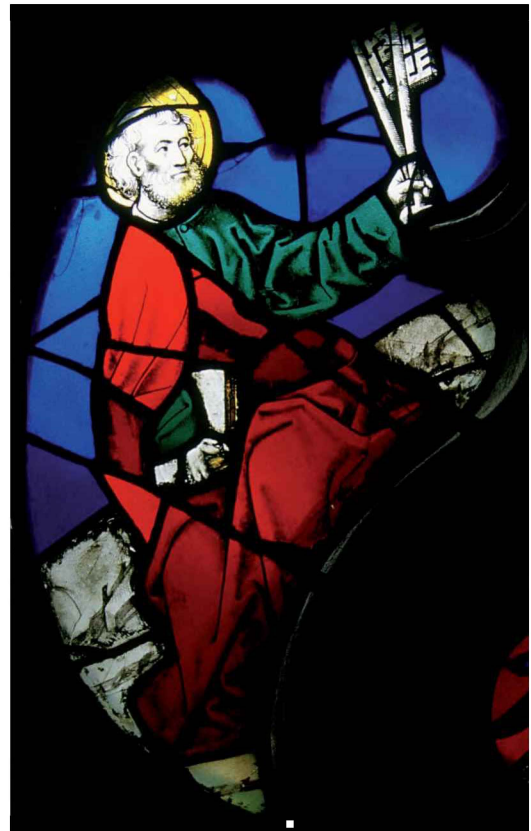
Vitrall de Sant Pere
després de la restauració
