LA RESTAURACIÓ DE LA ROSASSA DE SANTA MARIA DEL MAR (BARCELONA)

LORENA VALLDEPÉREZ I PERE VALLDEPÉREZ

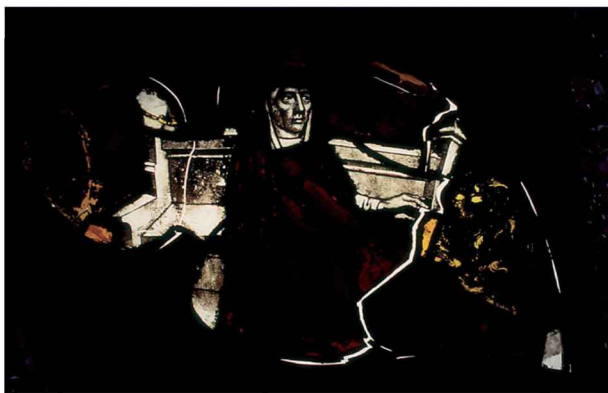
En iniciar l'extracció dels plafons de la gran rosassa per a la seva restauració vam observar que els blocs del calat de pedra que configuren el rosetó no seguien el mateix ordre. Es dona el fet que el bordó rodó que facilita l'entrada del vitrall salta constantment de l'exterior a l'interior de l'edifici. Tot plegat va dificultar-ne l'extracció i va obligar a retocar la pedra. S'observava una important esquerda que s'obria pas en diagonal a través de la rosassa. El moviment de l'esquerda, segurament per la flexió de la pedra per dilatació (fred i/o calor i moviment de l'edifici), va marcar el trencadís de vidres i ploms al seu pas. Aquest fenomen va afectar principalment els vidres dels plafons perimetrals sense arribar a l'ull central, ja que l'estructura circular de la graella de ferro no va deixar passar el moviment de l'esquerda (figura 2).

FIGURA 2. Barcelona. Santa Maria del Mar. Rosassa. Afectació al vitrall de la patologia del mur. (Pere Valldepérez)

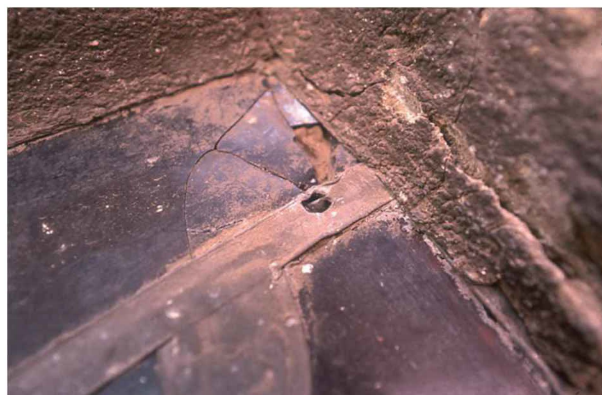
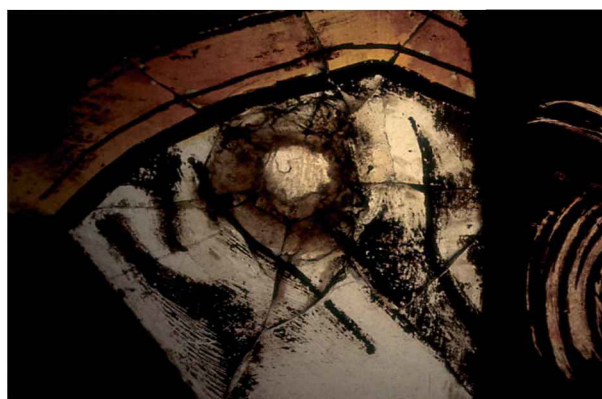
Els vitralls situats a la part inferior de la rosassa eren els més afectats per la trencadissa de vidres, tant per l'esquerda com per l'acumulació d'aigua estancada. També vam observar vitralls la forma dels quals no coincidí amb el forat de la pedra calada, cosa que obligà a reomplir aquells espais amb una gran quantitat de morter per a evitar que es veiessin forats. Una curiositat trobada als vitralls i que els ha malmès força ha estat directament derivada de l'acció de l'home. Es tracta de forats minúsculs ocasionats per balins d'escopeta dels veïns que volien espantar i matar coloms i que van fer un bon trencadís en els vidres. La restauració es va fer amb la introducció de massa vítria. Hi havia també balins encara encastats en el mateix plom dels vitralls (figures 3a, 3b i 3c).

FIGURA 3. Barcelona. Santa Maria del Mar. Detalls de la rosassa. Agressions visibles al vitrall derivades de l'acció de l'home.

3a: Impactes de balins al plom; 3b: Forats de balins al vidre; 3c: Forat de balí reomplert amb massa vítria. (Pere Valldepérez)

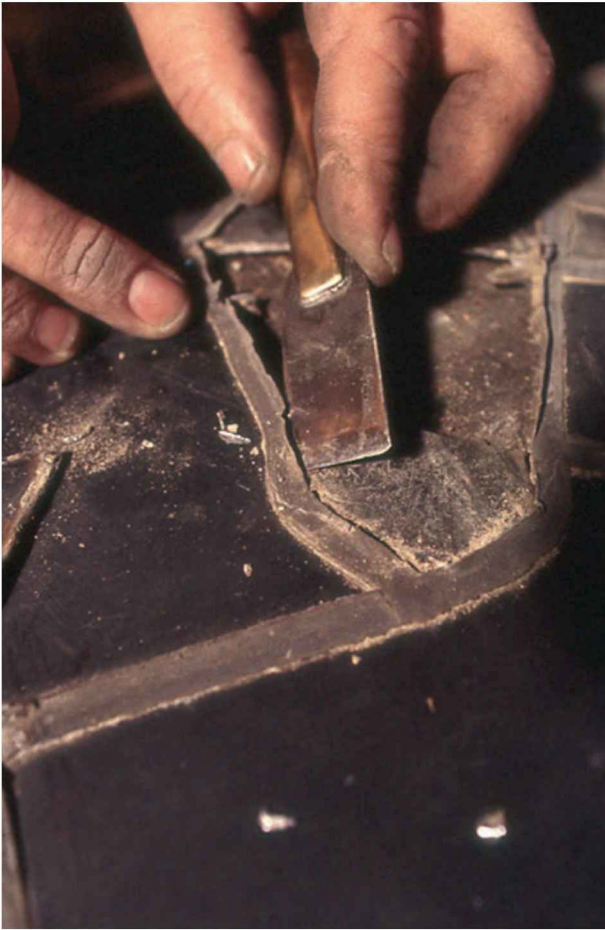
FIGURA 6. Procés de restauració de la rosassa de Santa Maria del Mar. Extracció dels vidres fracturats de la xarxa de plom. (Pere Valldepérez)

panyen la narrativa pictòrica del vitrall, i també en els personatges. Aquesta intervenció es va fer amb consciència estètica i tècnica: primer, es va tallar el plom de trenca i es van aixecar les ales per veure si faltaven fragments de vidre; tot seguit es van extreure els vidres del plom d'embolcall. Els vidres eren irregulars per l'acció de la cocció al forn, a causa de la superfície coberta per guix aplicada per tal d'evitar que s'enganxessin a la planxa o a la superfície del forn. Aquest obstacle va ser solucionat

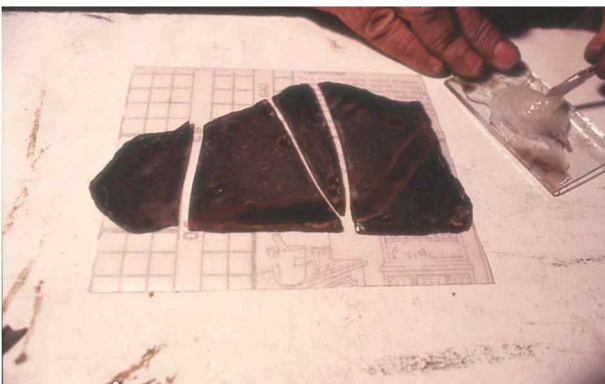
FIGURA 7. Procés de restauració de la rosassa de Santa Maria del Mar. Tractament amb resina epoxi de les peces fracturades. (Pere Valldepérez)

amb falques a l'hora d'enganxar les peces trencades per testa amb un epòxid reversible. Els espectaculars resultats de neteja van deixar veure un sant Jordi amb la cara alliberada del plom de trenca i l'excel·lent treball del pintor amb una línia meticulosa dibuixant la imatge del sant. Van aparèixer també esplèndides figures com la de santa Eulàlia i la cara de Crist.

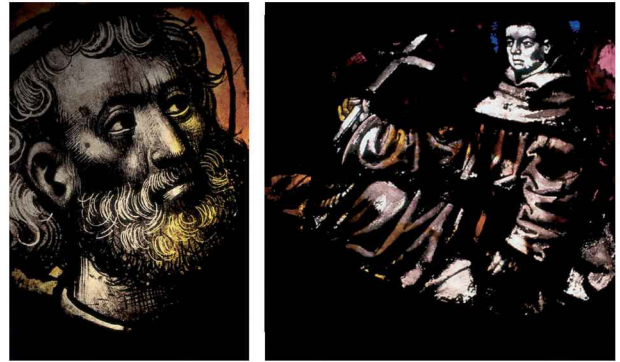
FIGURA 8. Detalls de la rosassa de Santa Maria del Mar. Fenomen de l'espectre del groc de plata. 8a: Taques grogues al cap de sant Pere; 8b: Taques grogues a les draperies de Sant Antoni de Pàdua. (Pere Valldepérez)

Tots aquells vidres impossibles de recuperar i restaurar van ser reemplaçats, signats i datats amb punta de diamant, amb les marques amagades dins del plom, per a facilitar-ne la identificació per a futures intervencions i amb la finalitat d'evitar confusions sobre l'origen. Els nous vidres introduïts són bufats a mà i de producció artesana de gran qualitat, importats de França, com ho és el del plafó dedicat a sant Pere. El fenomen de l'espectre del groc de plata es va deixar veure per sorpresa en la neteja d'alguns vidres. Es tracta de taques grogues que es formen a la superfície del vidre enfornat. És la conseqüència de col·locar els vidres per pisos en fer la fornada, és a dir, sobreposar una capa de vidre i una capa de guix, una altra de vidre i així successivament en fondre. El groc de plata traspasa la capa de guix deixant la seva marca a la superfície del vidre de sota. Entre els exemples que hi destaquen hi ha el de l'hàbit de sant Antoni de Pàdua i el de les graelles de sant Llorenç (figures 8a, 8b, 9a i 9b).

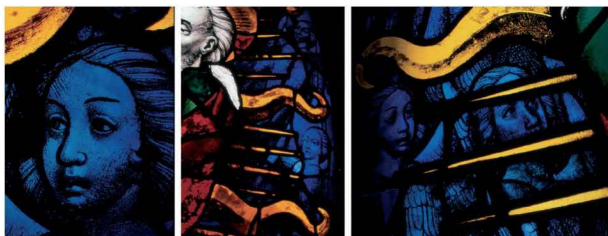
FIGURA 10. Detalls de la rosassa de Santa Maria del Mar. Detalls pintats sobre el fons blau dels plafons. (Pere Valldepérez)
