EL ABANDONO DE CARTEIA EN EL SIGLO VI D. C. RESULTADOS DE LA ACTUACIÓN ARQUEOLÓGICA EN LA ZONA BAJA DE LA CIUDAD

INTRODUCCIÓN

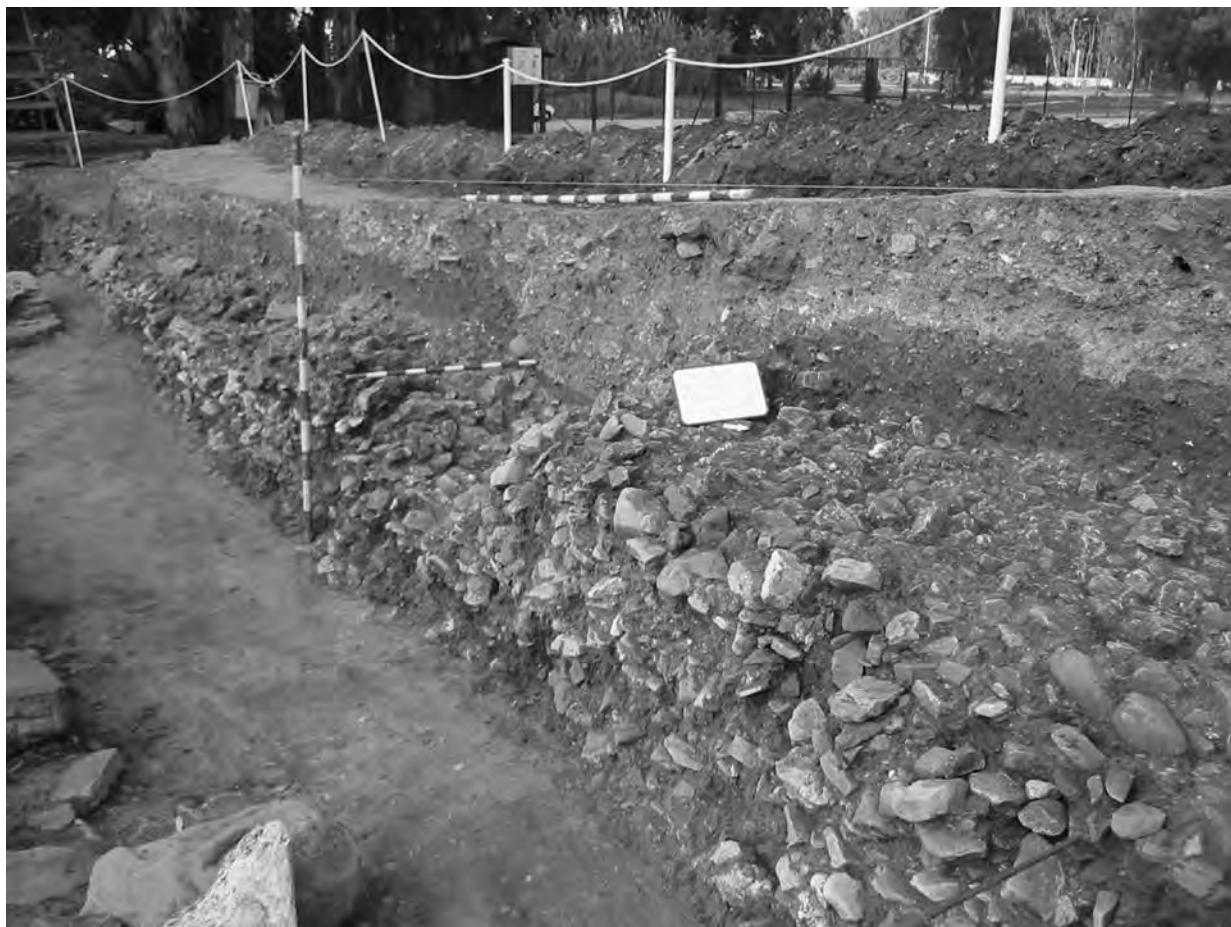
Figura 6. Detalle del proceso de excavación en el perfil noroeste, con indicación de la UE 3004.

contenido cerámico, en cambio, es proporcionalmente menor. Se corresponde, pues, con el derrumbe generalizado del complejo termal (fig. 6). Hacia la base, el derrumbe se compacta aún más y los materiales constructivos, ahora de mayor tamaño, son más abundantes. No es extraña la presencia de residuos altoimperiales, tanto en el material anfórico (Dressel 7/11, Beltrán II salsarias o Dressel 20) como en el de mesa (*sigillatas* gálicas e hispánicas) y medioimperiales (Lamboglia 40 en ARSW C). En este estrato se han contabilizado también un asa de codo de cántaro y un fragmento con vidriado melado al interior, ambos medievales o modernos y que se han considerado como intrusiones. Entre las cerámicas comunes se diferencian aquellas relacionadas con la preparación de alimentos (cazuelas, ollitas, etc.) y otras de mesa (jarras y jarritas). No faltan las africanas de cocina, entre las que se identifica un plato tapadera y una Hayes 197, ni los productos cerámicos de al-

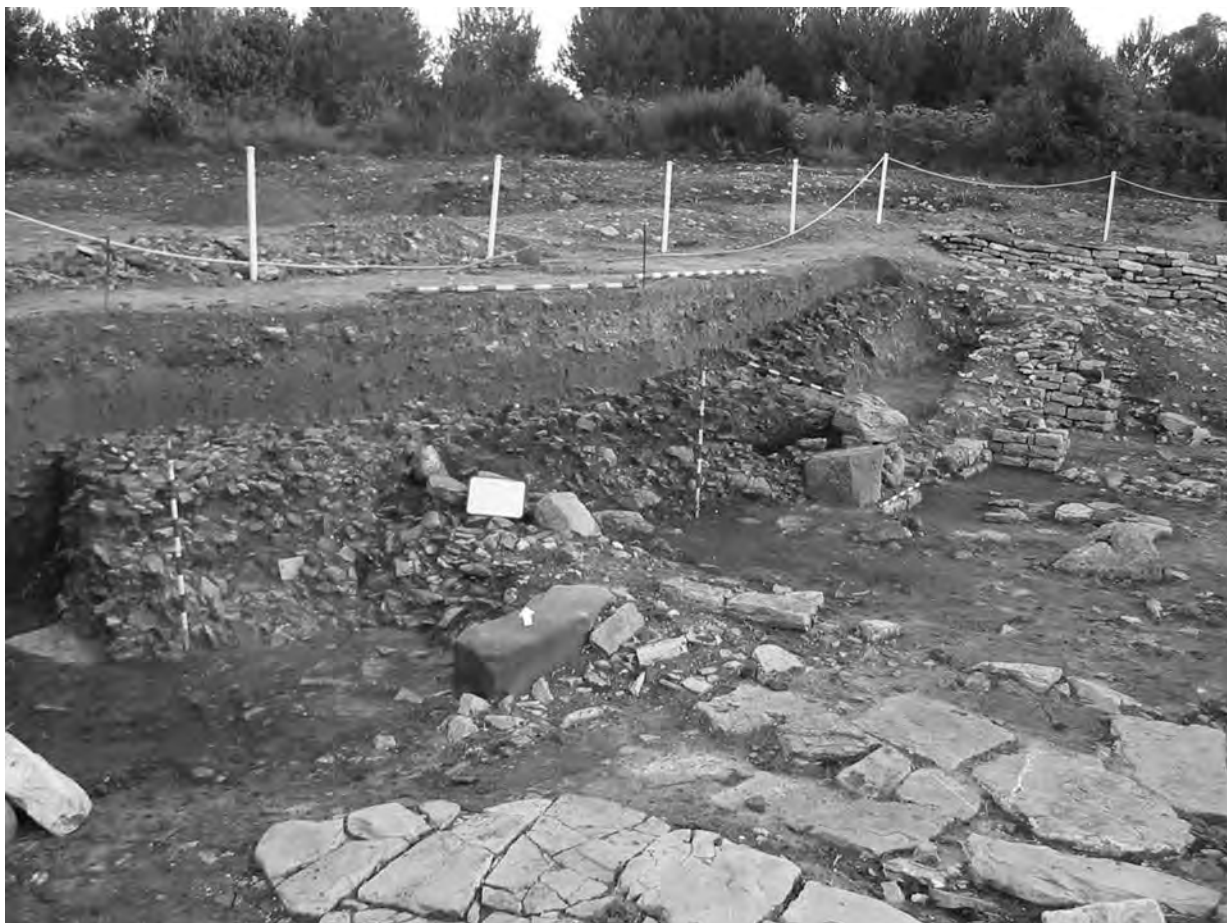
Figura 7. Aspecto general de la parte inferior de la secuencia (UE 3008, 3010 y 3012) del perfil noroeste (tramo 2).
