DARRERES TROBALLES ARQUEOLÒGIQUES A L'ESGLÉSIA DE SANTA MARIA DEL PUIG (ESPARREGUERA, BAIX LLOBREGAT)

JÚLIA MIQUEL LÓPEZ I ORIOL ACHÓN CASAS*

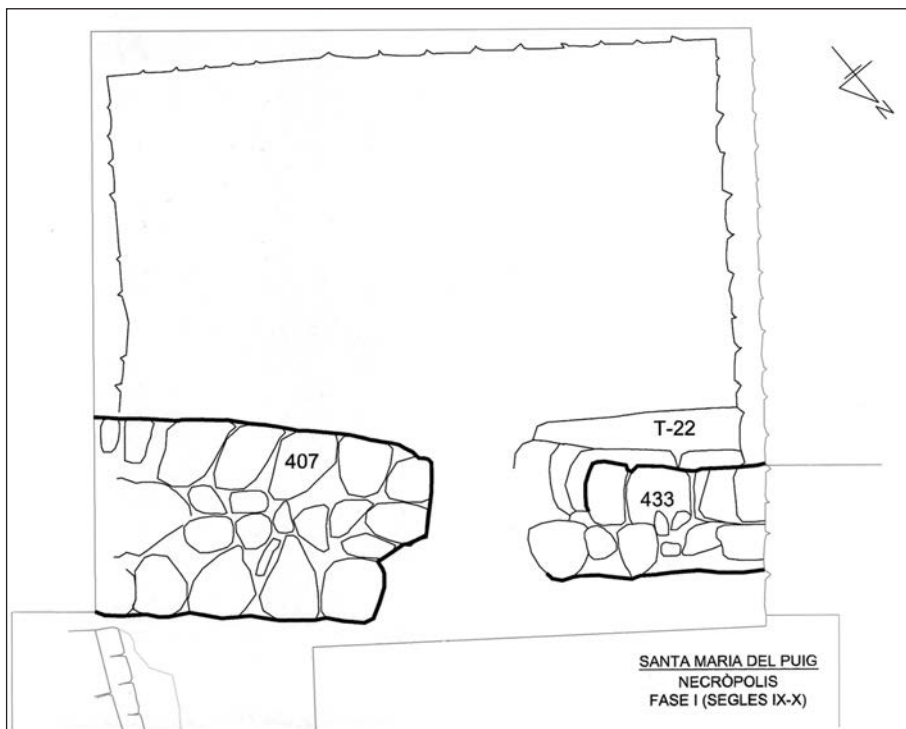
FIGURA 1. Horitzó I.

Horitzó I: Aquest horitzó cal datar-lo dins dels segles IX-X, essent coetani a la construcció de la primera església de la qual tenim notícia arqueològicament. Són restes de tres inhumacions en fossa, totes tres conservades parcialment en quedar afectades per construccions posteriors a la inhumació. Les dues tombes localitzades a l'exterior de l'absis preromànic (tombes 1 i 2) estaven tallades per una sitja i per les banquetes de fonamentació de l'absis bastit durant la segona meitat del segle XII. Malgrat aquesta circumstància, es va poder determinar que un dels enterraments era en caixa de lloses i l'altre, ubicat al fons de la sitja, era antropomorf, conservant-se tan sols les restes de la capçalera i part d'un crani.

Quant a la tomba 22, associada a aquest horitzó cronològic, també parcialment conservada, està tallada per la banqueteta de fonamentació del mur de la nau preromànica, presentant únicament la part dreta amb una orientació nord-esd-sud-oest (figura 1).

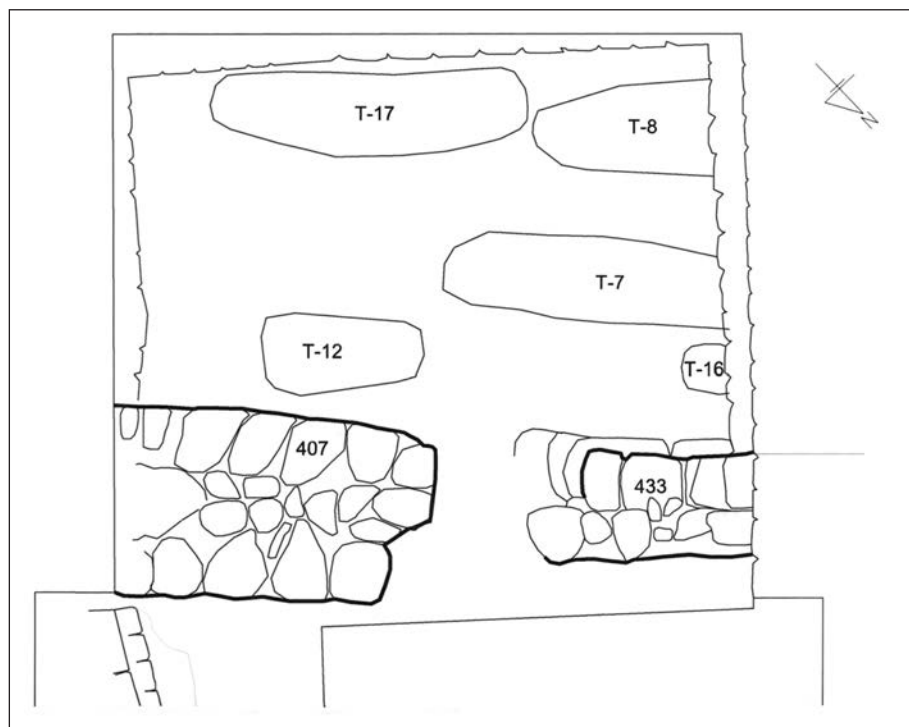
FIGURA 2. Horitzó IIa.

Horitzó II*a*: Aquest horitzó el formen tres enterraments amb fossa simple, amb una coberta de lloses conservada parcialment. L'espoli de part de les lloses de coberta és causat per la reutilització de l'espai al llarg dels segles, la qual cosa en comportava l'afectació parcial. Dins d'aquest horitzó, hi situem les

tombes 19, 20 i 21, que estan afectades per les banquetes de fonamentació de la capella lateral, datada a final del segle XVI o bé molt a començament del segle XVII, sempre, però, anterior a la nova església de Santa Eulàlia d'Esparreguera. Aquest fet provocà l'afectació parcial de totes. La tomba 19 es trobà pràcticament sencera. La tomba 20 només conservava les cames i els peus i la tomba 21 no fou excavada, ja que la banqueteta de fonamentació d'un dels murs de tancament de la capella actual cobria parcialment la coberta de lloses de pedra. Quant a l'orientació, es presenten de forma paral·lela a l'eix de la nau de l'església. Finalment, per la seva disposició, tipologia i el poc material arqueològic associat, encara en procés d'estudi, es pot proposar una datació dins del segle XI avançat (figura 2).

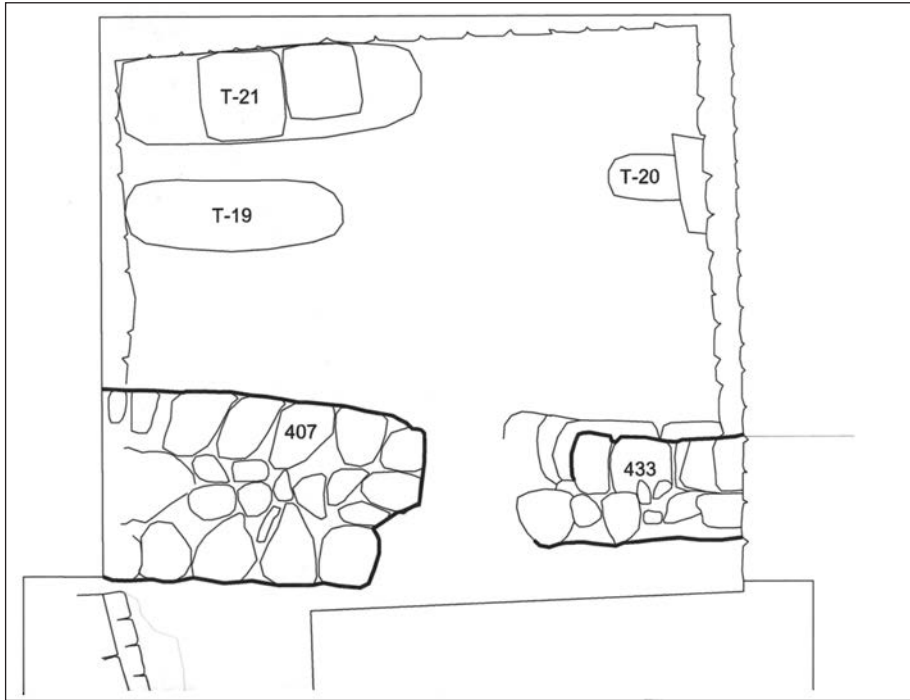
FIGURA 3. Horitzó IIb.

Horitzó IIb: Aquest període el configuren un total de cinc tombes de fossa simple que, tot i no poder descartar que fossin amb coberta de lloses, no s'han preservat. Els enterraments excavats cal ubicar-los dins d'un context cronològic del segle XII o començament del segle XIII, època posterior a les tombes de la fase IIa. A tall d'exemple, la tomba 17 estava ubicada damunt de la tom-

ba 21. Quant a la resta d'inhumacions, s'identifiquen dins de la mateixa cota o nivell i totes presenten una orientació paral·lela a la descrita per la nau de l'església (figura 3).

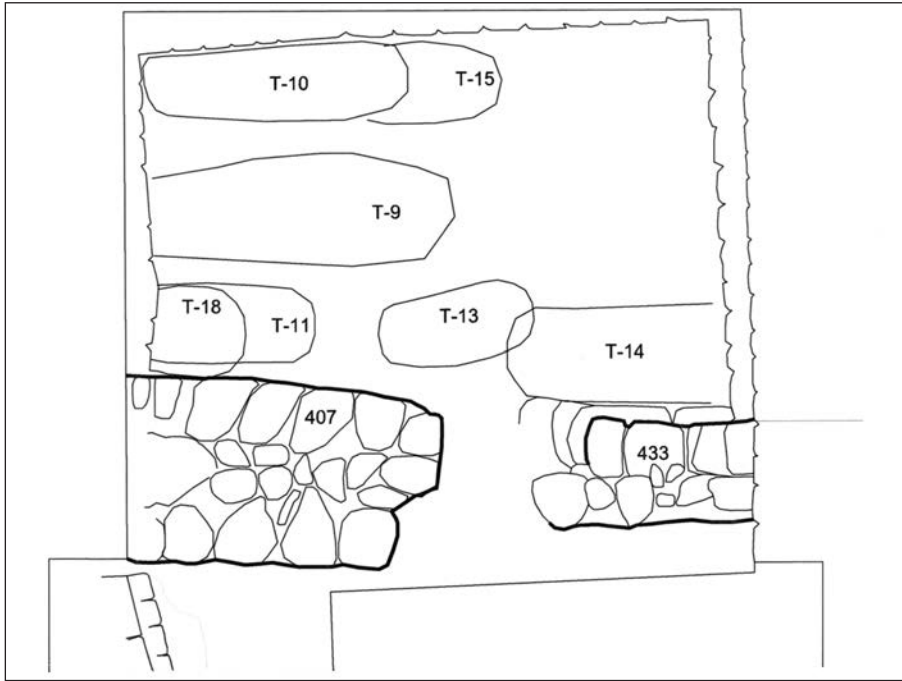
FIGURA 4. Horitzó III.

Horitzó III: Dins d'aquest horitzó, que hauríem de situar entre la segona meitat del segle XIV i final del segle XV, podem ubicar un total de set enterraments, la majoria dels quals es tallen entre si, fet que ens indica una alta taxa de mortalitat i la impossibilitat de respectar les tombes precedents durant un espai ampli de temps. Les tombes corresponents a aquest període són les tombes 9, 10, 11, 13, 14, 15 i 18. Dins d'aquest horitzó, en concret a la u. e. 497, que correspon al reble de la fossa de la tomba 15, es localitzà un òbol d'Alfons el Magnànim de la seca de Perpinyà, encunyat dins la primera meitat del segle XV (figura 4).

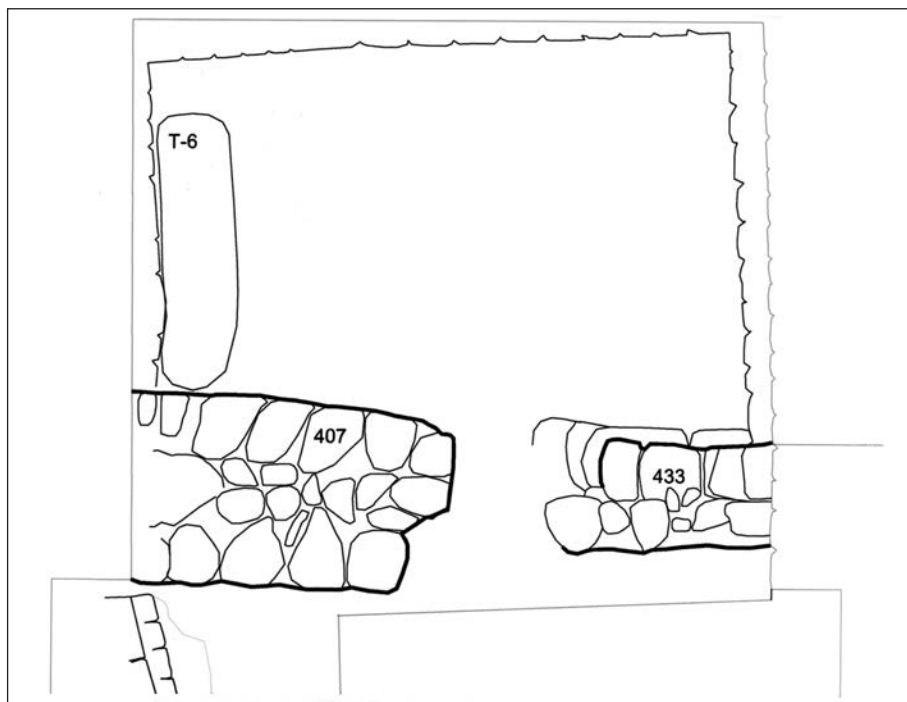
FIGURA 5. Horitzó IV.

Horitzó IV: Una única tomba configura aquest horitzó. Com a característica, ja no segueix un sentit paral·lel al descrit per la nau de l'església, sinó que es disposa en el sentit de la capella lateral. La tomba 6 és de fossa simple i conté un individu d'edat adulta i sexe masculí, que presentava entre les mans

restes d'un rosari i una creu patriarcal i, dins del reble de la fossa, un total de dues monedes, la més moderna de les quals és un ardit de Felip IV. La seva situació i el fet que l'església un cop esdevé sufragània conserva un capellà per continuar celebrant els oficis religiosos, costejat per les famílies amb àmplies propietats rurals, pot indicar el fet que fos un capellà, fet que vindria avalat per la creu patriarcal i per les restes de teixit preservat per l'oxidació del bronze de la creu i que mostraria fins a tres tipus diferenciats de punt tèxtil (figura 5).

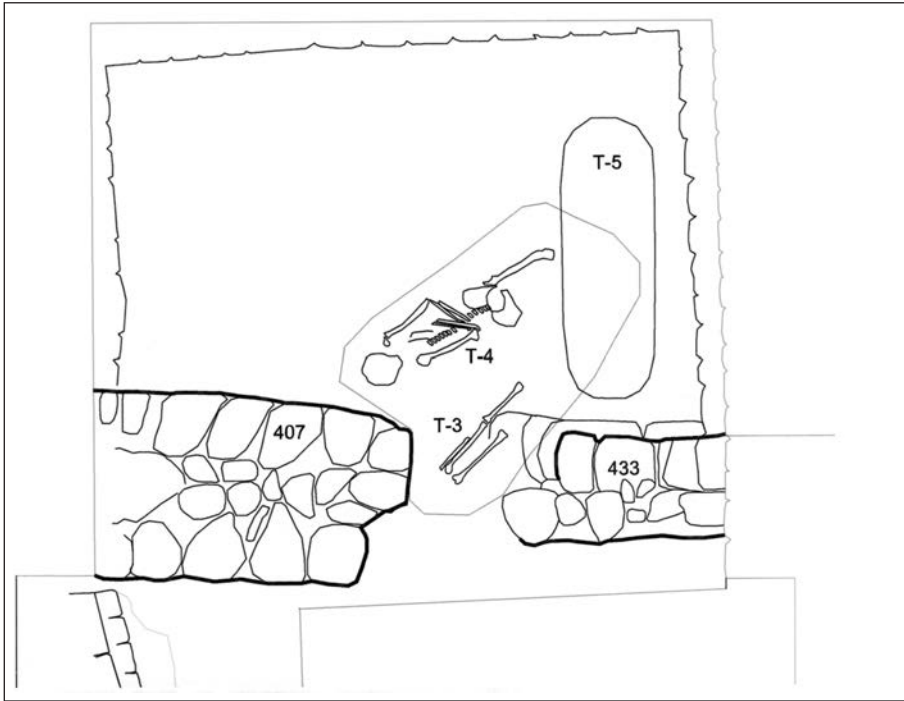
FIGURA 6. Horitzó v.

Horitzó v: Està format per un total de tres enterraments amb caixes de fusta, com ho indiquen la gran presència de claus, les restes de fusta i l'estat de conservació dels esquelets, que fa pensar que foren sebollits en taüts de gran qualitat.

Les tombes 3 i 4 són coetànies, ja que comparteixen el mateix retall i tipus de caixa. La seva disposició és paral·lela, però amb orientació inversa. És a dir, mentre que l'esquelet de la tomba 4 dona l'esquena a l'absis, l'esquelet de la tomba 3 mira cap a l'absis, fet que també marca la diferent disposició respecte als anteriors. La datació ha de situar-se als voltants del 1710 o poc després, ja que, a més de rosaris, s'han trobat en el reble de les tombes fins un total de

quatre monedes, les més modernes de les quals són ardis resellats de l'arxiduc Carles de la seca de Barcelona del 1708 i el 1709. Aquestes tombes ja no estan tallades per estructures, sinó que tallen parcialment el mur preromànic u. e. 433. Però, alhora, estan tallades per la tomba 5, que és la més moderna de les vint-i-dues tombes, datada dins de la segona meitat del segle XVIII. Així ho indica la troballa de diverses monedes, la més moderna de les quals és un ral de plata de la seca de Sevilla de Carles III del 1778. Aquest enterrament fou realitzat amb una caixa de fusta d'una qualitat molt superior a les de les tombes 3 i 4, com ho demostra el mal estat de conservació de l'esquelet, que es trobava molt desfet. A més, les fosses d'enterrament d'aquest moment afecten parcialment les fosses dels individus dels horitzons IIb i III. Aquest fet respon al major profundiment de les fosses respecte a les fases anteriors, fruit d'un canvi d'hàbit en el procés d'inhumació, el pas d'una fossa simple present fins a l'horitzó IV a un enterrament en caixa de fusta que requereix una major profunditat (figura 6).

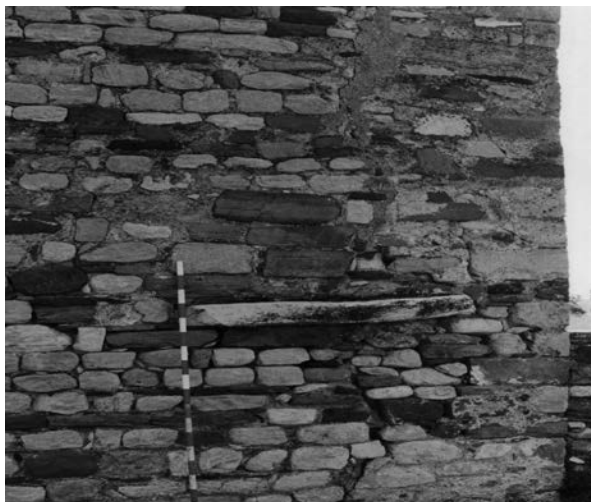
FIGURA 7. Vista del mur que conserva l'ara d'altar.

El mur exterior de tancament de la nau de l'església està bastit amb carreus regulars lligats amb morter, però presentava com a fet diferencial una llosa monolítica ubicada a un metre seixanta d'alçada del terra i que sobresortia clarament del parament. A simple vista, es tractava d'un element de forma paral·lelepípede amb una llargada aproximada d'1,35 m i embeguda amb morter per integrar-la al parament del mur (figura 7).

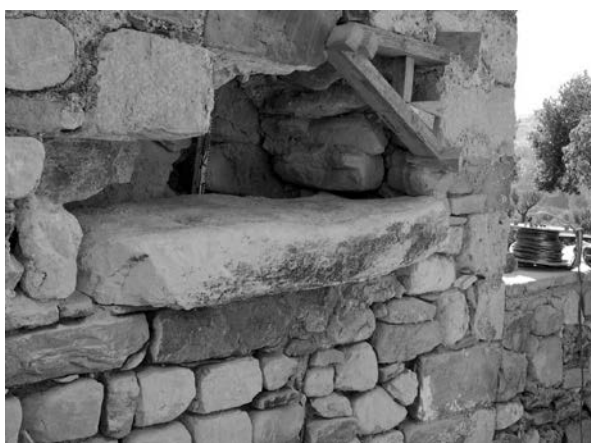
FIGURA 8. Moment d'extracció de l'ara d'altar.

L'operació consistia bàsicament en l'extracció de diversos carreus de mida petita i mitjana lleugerament desbastats i disposats en filades regulars, la qual

cosa permetia accedir al total de la superfície del bloc, falcant i travant la paret i desviant les càrregues amb estructures de fusta per garantir l'estabilitat de la paret i la seguretat per realitzar amb cura l'extracció del bloc de pedra i traslladar-lo provisionalment a l'interior de l'església per a la seva posterior restauració. De forma immediata, es procedí a cobrir amb pedres de característiques similars l'espai deixat per l'element extret intentant uniformitzar-lo amb la resta de l'aparell constructiu (figura 8).

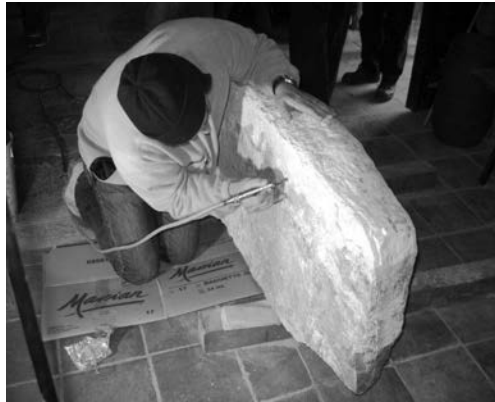
FIGURA 9. Procés de neteja de l'ara d'altar.

El febrer de 2006 es procedí a la neteja i restauració de l'element, que consistí, primerament, en una neteja manual per extraure'n les restes de morter adherides, així com les concrecions calcàries i els fongs producte dels anys que passà a l'exterior. Seguidament, s'inicià el procés de restauració més exhaustiva amb l'ajut d'un compressor d'aire, que en va permetre una neteja a fons (figura 9).

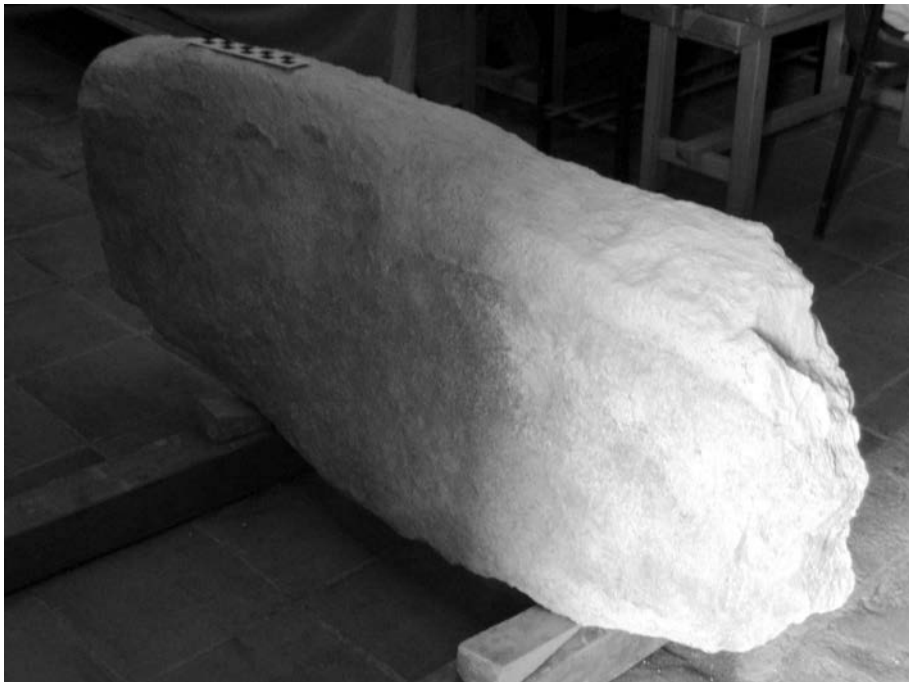
FIGURA 10. Vista de l'ara un cop netejada.

Com a resultat d'aquestes intervencions, es va poder iniciar una primera fase d'estudi de la peça, procés que encara és obert i que va permetre posar en evidència un seguit de fets: primer, determinar-ne les mides exactes, és a dir, les característiques físiques de l'element petri, metrologia, estat real de conservació i pes i, segon, l'estudi arqueològic del bloc de pedra mateix. De moment, es pot avançar que es tracta d'un bloc monolític de pedra calcària de procedència local, tallada en una sola peça, amb els angles arrodonits i que presenta un pes aproximat de tres-cents quilograms (figura 10).

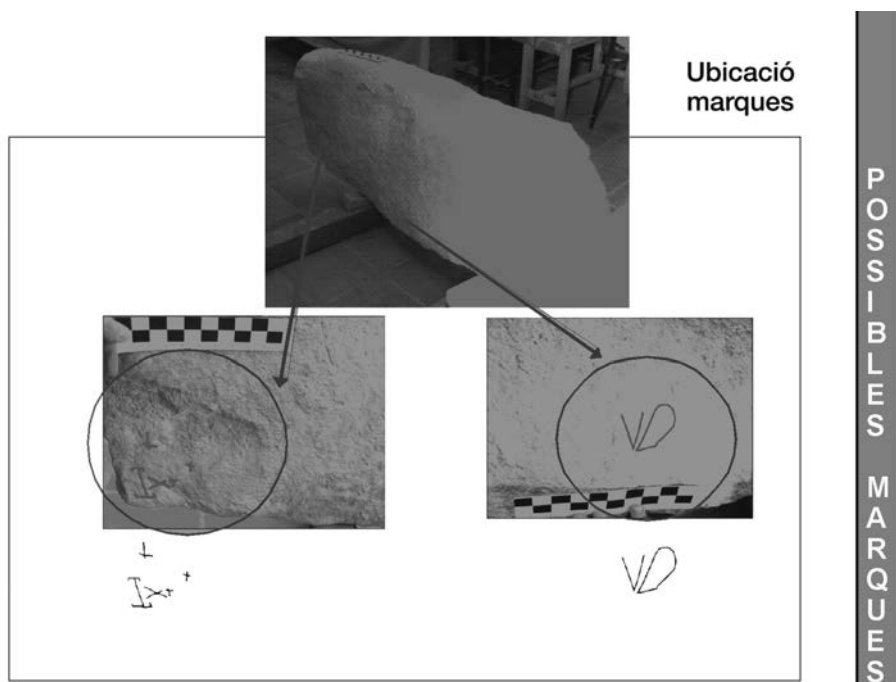
FIGURA 11. Marques incises a l'ara.

També, com a primera aproximació a l'estudi d'aquest element, es pot avançar que l'acurada neteja va permetre observar, en un dels extrems, un seguit de marques incises que podien correspondre a inicials i/o creus que podrien relacionar-se amb la seva consagració com a pedra d'altar (figura 11).
