ALGUNS ASPECTES AL VOLTANT DEL PROCÉS DE CONSERVACIÓ I RESTAURACIÓ DE LA PORTADA GÒTICA DE L'ESGLÉSIA DE SANT SALVADOR DE VILANOVA DE MEIÀ (LA NOGUERA)

PERE ROVIRA

RAMON SOLÉ

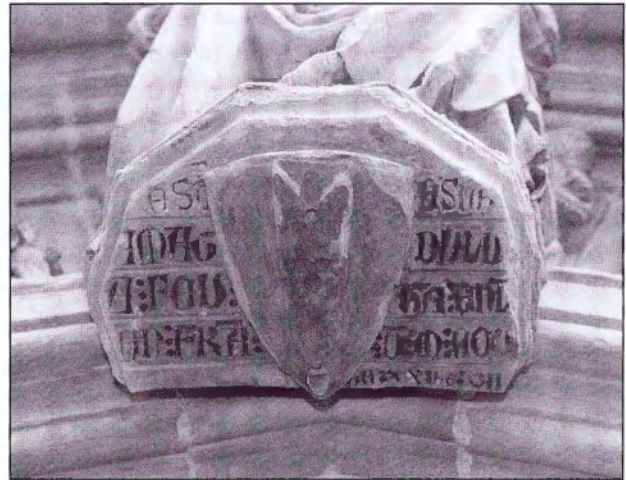
FIGURA 2: INSCRIPCIÓ I ESCUT SOTA LA MARE DE DÉU QUE PRESIDEIX EL PORTAL, UN COP FINALITZADA LA INTERVENCIÓ DE NETEJA (FOTO RAMON SOLÉ)

Finalment, cal destacar que es van localitzar restes de vermell molt minses en el fons del camp heràldic de l'escut que hi ha en la inscripció sota la peanya de la Mare de Déu i també restes gairebé testimonials en les sabates del rei Baltasar.

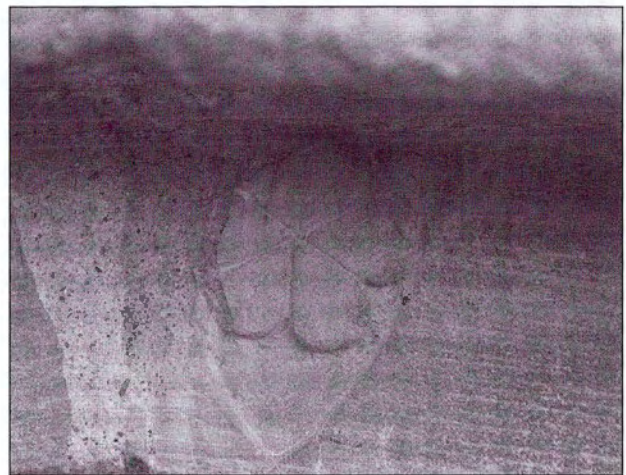
FIGURA 3: ESCUT UBICAT AL COSTAT DE LA CLAU DE L'ARQUIVOLTA SUPERIOR, DESCOBERT DURANT EL TRACTAMENT DE NETEJA DE LES ARQUIVOLTES (FOTO RAMON SOLÉ)

Tanmateix, durant la intervenció de neteja de la portalada, es va descobrir un altre escut que conté, dins el camp heràldic, una esquematitzada flor de sis pètals. Aquest escut crida l'atenció pel lloc on està situat, just al costat de la clau de l'arquivolta superior. Un lloc exposat a la vista de tothom però que, per la seva alçada, es fa difícil d'apreciar. Creiem que aquest escut podria estar relacionat amb algun dels artífexs que van treballar en aquesta obra. I és què a banda d'aquest escut, cal destacar l'absència de signes lapidaris incisos en la resta de la geografia de la portada. Cal recalcar la condició d'incisos, perquè més endavant ens ocuparem dels senyals o símbols pintats⁶ en negre sobre les dovelles de l'arc d'ingrés.

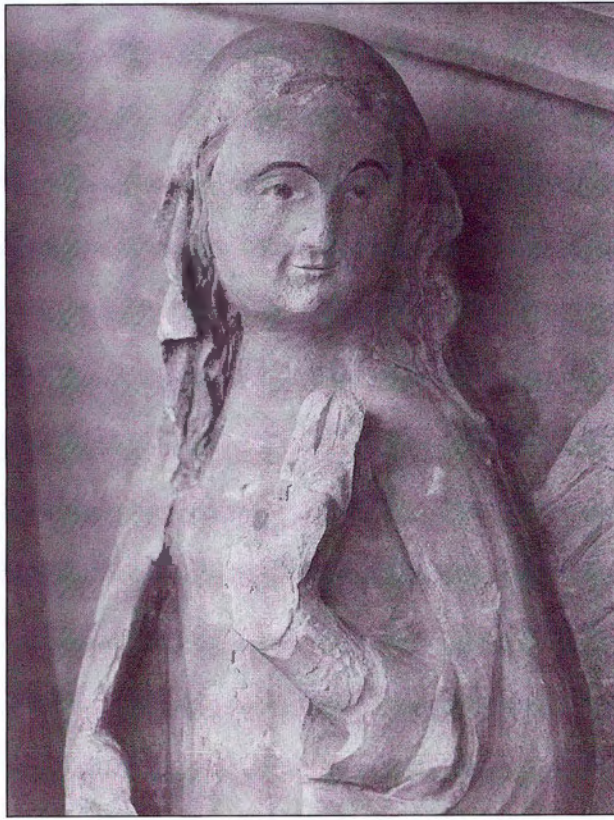
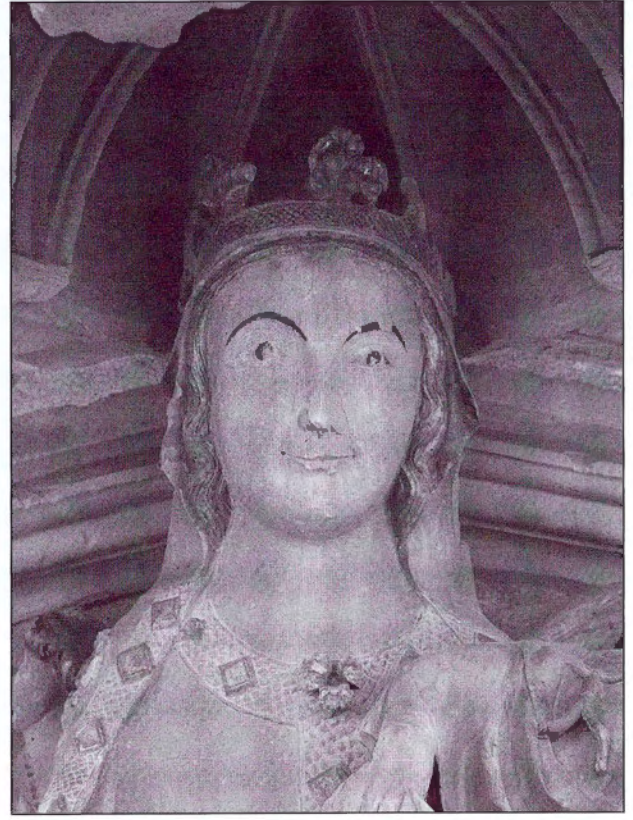
FIGURES 11 I 12: DETALL DEL POLICROMAT CONSERVAT EN LES DUES FIGURES DE MARIA QUE HI HA ESCULPIDES A LA PORTADA (FOTOS RAMON SOLÉ)

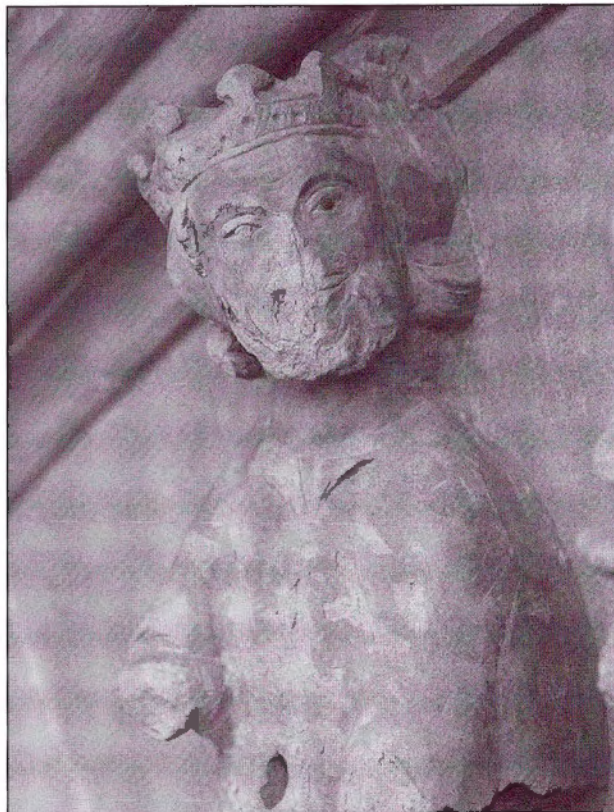
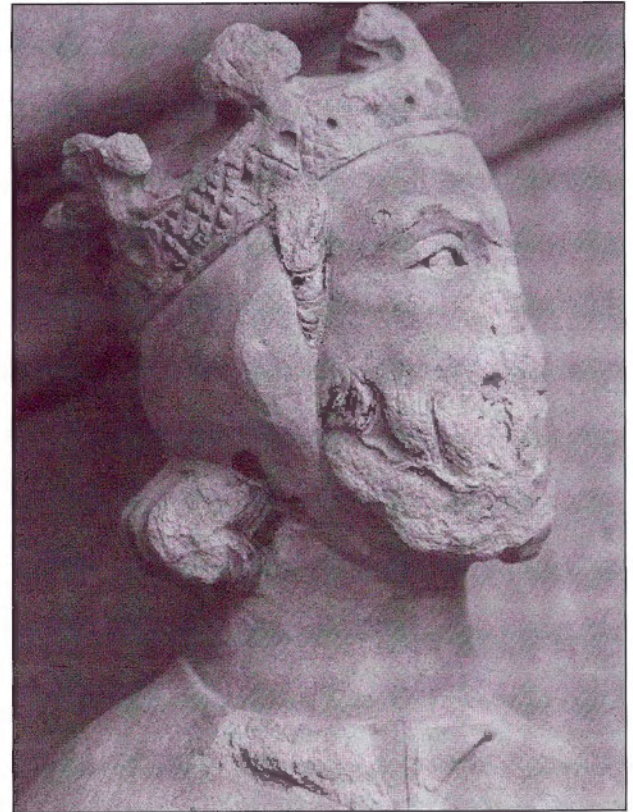
FIGURES 13 I 14: EL TRACTAMENT DE NETEJA VA PERMETRE RECUPERAR LES RESTES DE NEGRE EN LES CELLES, NINETES DELS ULLS, BARBA I CABELLS DE LA TESTA DEL REI BALTASAR. LA CORONA CONSERVA RESTES DE BOL I DAURAT (FOTOS RAMON SOLÉ)

Sense cap altra coloració en les carnadesures que la que ofereix el color de la pedra, es van perfilar amb negre de fum les celles i es van pintar les ninetes dels ulls en els rostres dels personatges. D'aquest pigment també s'han trobat restes a la barba i als cabells del rei Melcior.

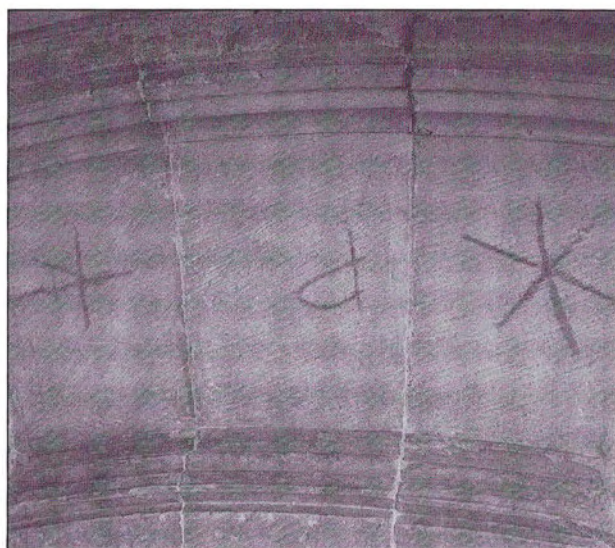
FIGURA 15: SÍMBOLS PINTATS EN NEGRE SOBRE ALGUNES DE LES DOVELLES DE L'ARC D'ACCÉS (FOTO RAMON SOLÉ)

de Déu. Capítol a part són els símbols pintats en negre conservats en les dovelles de l'arc d'accés i que el procés de neteja ha permès recuperar. Molt probablement pintats en època medieval, esdevenen una singularitat més de les que conserva aquesta portada i per als quals, a dia d'avui, encara no se n'ha trobat una explicació. Aquests símbols representats sobre les dovelles ens remeten a l'àmbit dels signes lapidaris i en concret als senyals dels picapedrers. Curiosament, en aquest cas, en comptes d'estar incisos en la pedra, que fora el més habitual, estan pintats.
