L'escoliosi de la catedral

Alan Ward i Koeck

S'analitzen les diferents deformacions observades en l'edifici actual de la catedral de la Seu d'Urgell amb modelització computacional. Concretament en els arcs de mig punt i la volta de la nau central, en les pilastres centrals i en l'eix o línia mitjana d'orientació est-oest de l'edifici. I si bé es confirma que les dues primeres són pròpies de l'estil de construcció, la tercera no.

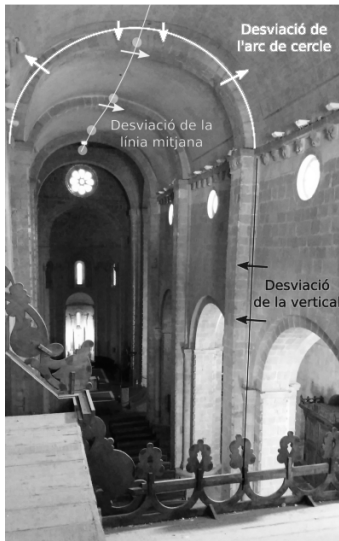
Figura 1. Interior de la nau central de la catedral de la Seu, vist des de la galeria damunt l'entrada principal

Podem observar amb facilitat tres desviacions o deformacions distintes dins l'edifici actual de la catedral (Figura 1). Pel que fa als elements estructurals de la nau, els arcs de mig punt que formen la volta de la nau central es troben deformades en el seu intradós, tant en el seu centre (cap abaix) com també a les seves arrencades (cap enfora). Addicionalment, les pilastres de suport de les parets de la nau mostren una deformació cap a l'interior, especialment visible a mitjana alçada de les pilastres al centre de la nau. Tal com es veurà més endavant, aquestes alteracions són típiques de l'estil de construcció romànic, i així cal considerar-les com a factors integrals de la concepció *ab initio* de l'edifici.

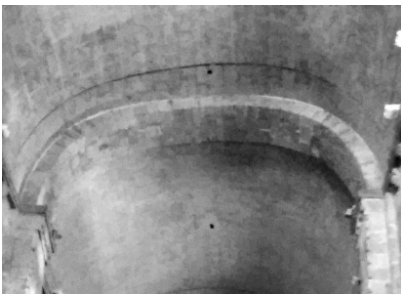
Figura 4.
Deformació de l'arc de faixa central (número 3)

Aquestes deformacions es poden observar a simple vista a la catedral de la Seu (Figura 3), en què prenen una forma particularment característica en els arcs torals de la nau central. Si numerem aquests arcs des del creuer baixant fins al peu de la nau, els arcs número 1 (al creuer) i 5 (integrat en la façana oest de l'edifici) són aquells que presenten una deformació gairebé nul·la, mentre que els arcs centrals i especialment l'arc número 3 al centre de la nau presenten deformacions força importants.

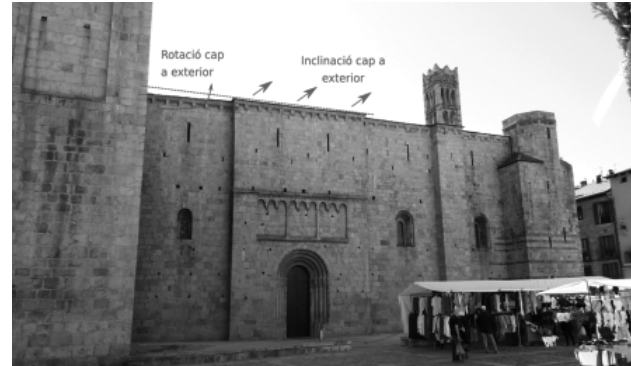
Figura 9. Deformacions dels
laterals de la nau, visibles a
l'exterior

Comparant el model computacional amb la realitat, s'observa que en la realitat, la nau de la catedral ha aguantat prou bé la seva forma tant a la façana oest com al creuer a la capçalera. Així, aquest reforç ha actuat per donar més rigidesa als seus extrems. Però la situació és diferent en el centre dels murs laterals. Observem que els dos trams centrals de la nau presenten una deformació important cap a l'exterior, visible sobretot en proximitat de les dues portes laterals que donen a la plaça del mercat i cap al claustre (Figura 8). En aquest punt, la base dels murs laterals són fixos en la seva posició inicial, mentre que la part superior ha perdut la seva verticalitat i s'ha inclinat cap a l'exterior.

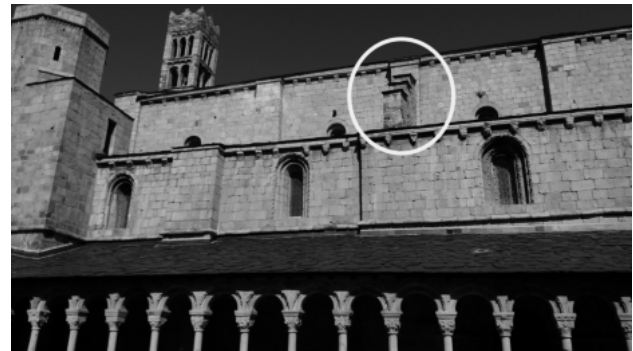
Figura 11. Suport únic al lateral sud de la nau

Per altra banda, podem notar que el lateral oposat damunt del claustre no disposa d'aquest mur suplementari. Tot i això, sí que és present un contrafort suplementari situat al centre de la nau, donant suport lateral a l'arc toral segon —que es troba al centre de la nau— des del sud (Figura 11). En aquest cas, però, la influència estabilitzadora haurà estat tan sols localitzada en aquest arc. S'haurà exercit de manera desigual al llarg de la nau, introduint així un aspecte asimètric dins l'evolució del conjunt. És en aquest sentit que podem parlar d'una certa sinuositat de la línia mitjana de la nau, i del temple en el seu conjunt. No afecta els fonaments arran de terra, sinó tan sols les parts més elevades de l'edifici.

La factura més basta d'aquest contrafort únic pot fer pensar que es tracti d'un afegit posterior a la construcció, en resposta a un moviment observat de la meitat sud de la nau i de la mà d'un interventor menys hàbil que els operaris originals. Podem, fins i tot, dubtar dels seus efectes reals, ja que l'estructura afegida té poc pes propi i, davant del moviment lateral del mur tan sols es desplaçarà cap a l'exterior acompanyant-lo.
