# L'excavació i la conservació del jaciment del poble de Santa Creu de Rodes

Anna M. Puig i  
Griessenberger,  
arqueòloga i  
presidenta de  
l'Institut d'Estudis  
Empordanesos

David Mallorquí i  
García, conservador-  
restaurador (Signinum  
Restaura SL)

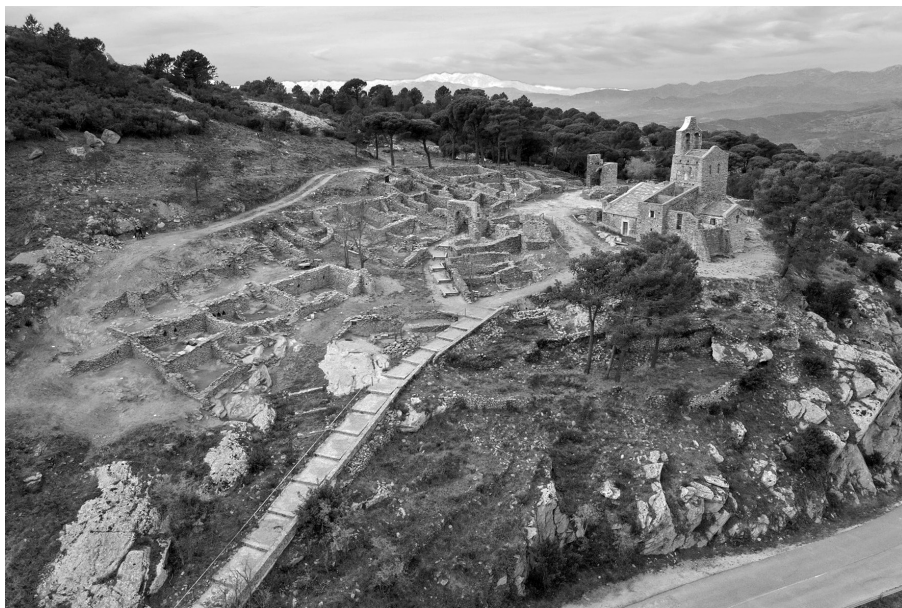
Vista general, des de migdia, de les restes excavades fins a dia d'avui (foto Pau Castillo)

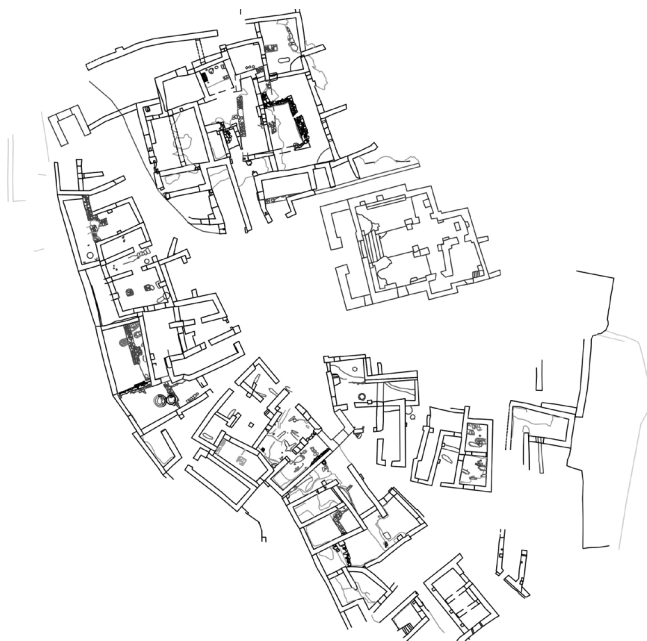
Planta de la totalitat de les restes descobertes entre els anys 2006 i 2023

Fins a dia d'avui, s'ha descobert una superfície de poc més de 5.500 m<sup>2</sup>, i s'han definit els límits est, oest i sud del poble. Queda, encara per excavar, tota una zona de cases que es desenvolupa extramurs, al nord, on, ara per ara, no està previst d'intervenir. La prioritat, com s'ha dit, és la d'ordenar aquests espais, per tal que el visitant pugui gaudir de la contemplació de les restes del poble i sortir-ne degudament informat. Al mateix temps, és important invertir en presentar adequadament els espais descoberts, per tal de garantir que les runes siguin comprensibles, alhora que s'actua en la seva consolidació definitiva. Cal dir que, preventivament, cada campanya ha comptat amb un equip de professionals, que ha fet possible que aquelles parts més sensibles fossin degudament restaurades, tal com comentarem en la segona part d'aquesta publicació.

Intentarem, no obstant això, fer una síntesis del que coneixem fins a dia d'avui, que correspon a les restes d'unes 30 cases, si tenim en compte la superfície que tenien tal com es varen abandonar a final del segle xv. En primer terme, si ens referim a l'urbanisme, comentar que aquestes cases es trobaven distribuïdes al voltant de la plaça i al llarg del carrer principal que travessava el poble de nord a sud, carrer que a cada extrem desembocava en un portal. Al portal nord hi arribava la via que comunicava Santa Creu amb les poblacions del territori immediat, mentre que del portal sud sortia el camí que es dirigia cap el monestir de Sant Pere. Des de la plaça partien diversos carrerons que permetien l'accés a les diferents illes de cases construïdes al voltant de l'església, en tant que edifici principal i aglutinador de la població. El primer element a destacar d'aquesta urbanització és la seva adaptació al terreny, que, a part de rocós, fa un acusat pendent de baixada cap a l'est i cap al sud. Mentre la població inicial es va ajustar al petit replà on hi havia l'església, superfície que ben segur també es va arranjar a l'època, a partir del moment en què el poble va créixer demogràficament, es va veure obligat a expandir-se

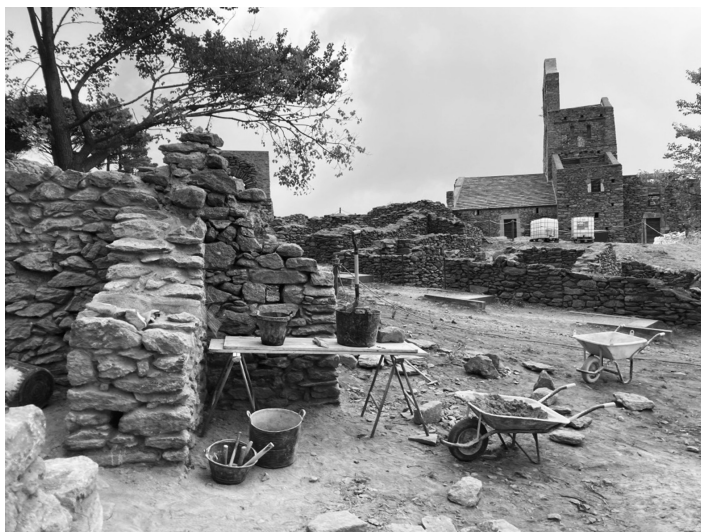
Treballs de conservació-restauració realitzats posteriorment als d'excavació (foto David Mallorquí)

A partir de l'actuació de neteja descrita, es fan visibles altres alteracions, com ara la manca d'estabilitat dels coronaments, la pèrdua de verticalitat, bombaments, esllavissades, desprendiments, etc., que afecten la conservació de les estructures. Per a la consolidació de les parts més afectades s'utilitza un morter de calç hidràulica, elaborat a l'obra, amb aspecte similar, quant a color i granulometria, al material lligant original. Les pedres originals es va col·locant de forma ordenada en el seu lloc corresponent i, alhora, se'n afegeixen de noves allà on s'havien perdut, tot deixant ben lligats els coronaments i els paraments, i retornant l'estabilitat a les estructures originals. Les pedres emprades són, sempre, de recuperació del propi jaciment, que han estat aplegades durant els treballs de desenrunament realitzats durant les excavacions, pedres que se seleccionen d'acord amb les dimensions i les formes de la pedra de la fàbrica original.

En bona part de les estructures consolidades també cal realitzar actuacions de reintegració/reconstrucció parcials de les àrees perdudes dels seus coronaments i paraments. Aquestes actuacions serveixen, sobretot, per a proporcionar solidesa i protecció a les estructures, però també per atorgar una continuïtat visual i constructiva als murs, i completar millor la seva lectura.

En les actuacions de reconstrucció de les estructures, s'empra també pedra de recuperació procedent del propi jaciment, de dimensions i característiques similars a les parts originals conservades. Es manté l'aparell constructiu i es reproduïx tot mantenint el mateix tipus de pedra, proporcions, disposició, filades, etc., de manera que quedi ben integrada la reconstrucció a l'obra original. En aquest tipus d'actuacions sempre es col·loca un element distintiu que permet diferenciar la part reconstruïda de l'original. En aquests casos se sol emprar una malla de fibra de vidre, com a element separador, i s'evita que interfereixi visualment en l'observació del conjunt.
