## **SISTEMES D'INFORMACIÓ GEOGRÀFICA I GPS COM A NOVES EINES PER A L'ESTUDI DE LES INUNDACIONS: EL CAS DEL RIU GIRONA**

**Francesca Segura Beltran**

Dpt. de Geografia. Universitat de València

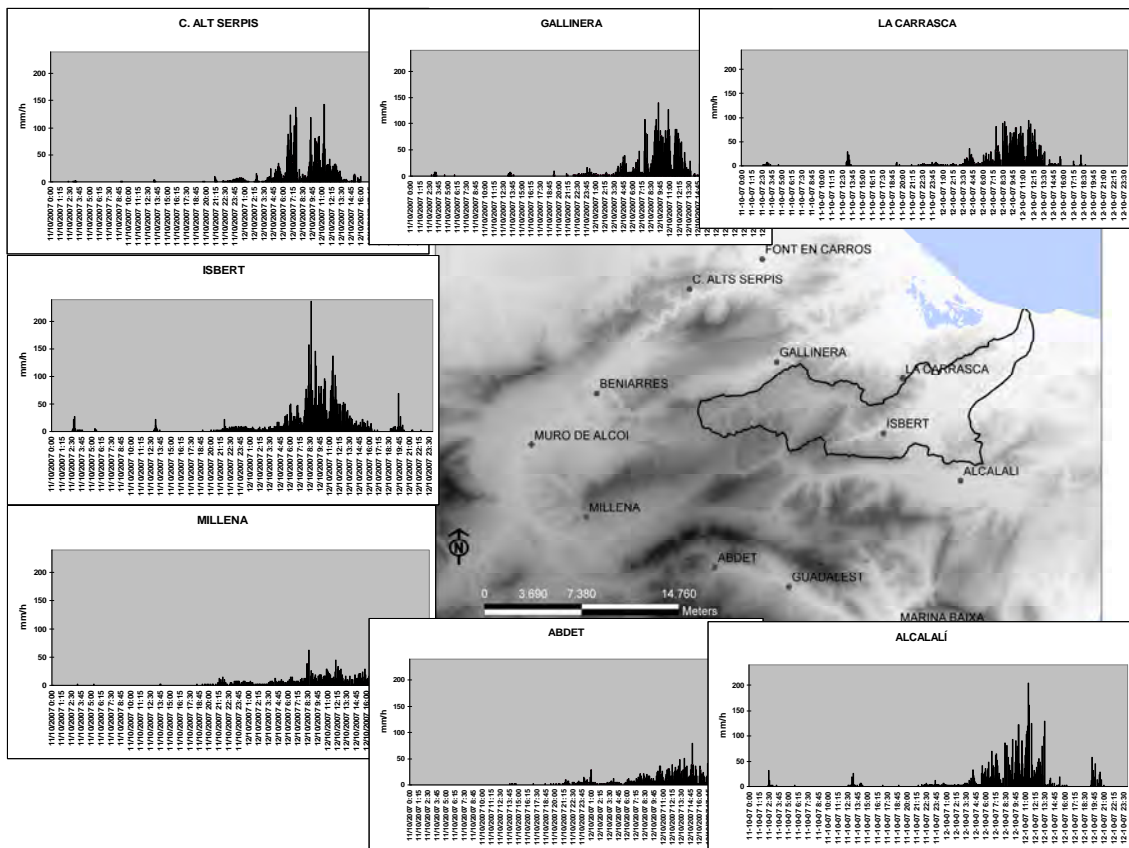
Figura 3. Hietogrames dels observatoris pròxims a la conca del Girona. Font: SAIH; elaboració pròpia

D'altra banda, les intensitats van ser força importants als observatoris de la costa, on van superar els 100 mm/h, però va minvar-ne la intensitat des de nord a sud i des de l'interior cap a la costa (fig. 3), comportament aquest prou anòmal, ja que en situacions de baixa freda sol succeir al revés, sobretot quan la inestabilitat de l'aire és molt elevada (CAMARASA, 1995).

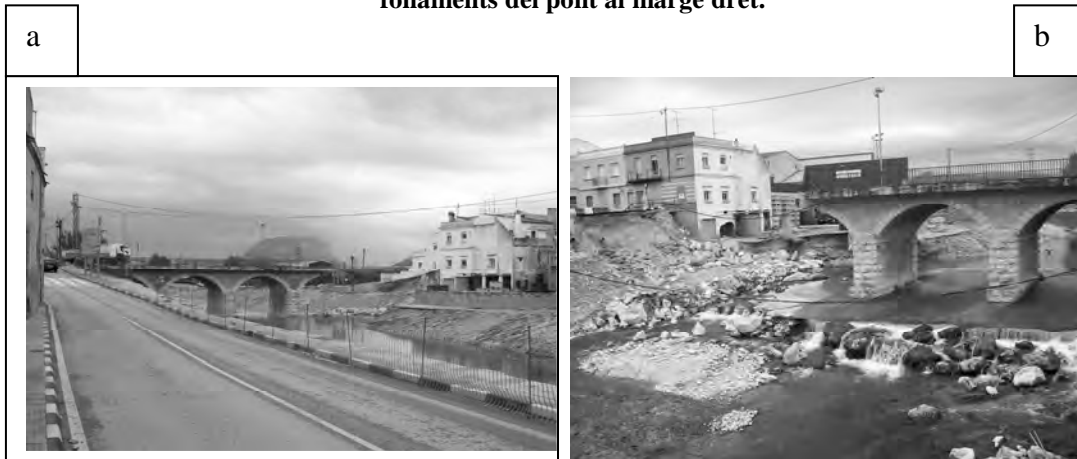
La solsidea del pont requereix una explicació més complexa: la dinàmica fluvial i la intervenció antròpica en són responsables. La circulació d'aigua en un meandre desplaça la línia de màxima velocitat cap a la cara externa del meandre, que en aquest cas estava fixada pel formigó i ocupada per algunes cases del poble que voregen el riu pel marge esquerre. Des d'aquí la línia de màxima energia es desplaça novament cap a la cara externa del següent meandre, sobre la que reposava el pont destruït. La conseqüència va ser la destrucció de les parets de les cases, situades dins del *point bar* i una mossa a la marge dreta (figs. 7 i 8). Les imatges del vídeos casolans mostren com el pont es va destruir en diverses fases. En un primer moment, va ser el pilar més pròxim al marge dret el que va patir una erosió per la part d'amunt; després va caure, deixant la sola en l'aire. Al final la sola també va ensorrar-se va caure per falta de suport vertical i lateral, degut a la caiguda del pilar i a l'erosió de la paret abans mencionada (fig. 8b).

**Figura 8a. Erosió al pont de Beniarbeig, vist des d’amunt. Les fletxes indiquen la trajectòria de les línies de màxima velocitat a un meandre i les zones erosionades a la marge dreta del riu;**  
**b) Vista des d’avall. Es pot observar la ubicació de les cases damunt del *point bar* i la sapa dels fonaments del pont al marge dret.**

L'esfondrament del pont –i en general tota la inundació– va provocar una forta polèmica entre la població que responsabilitzà la vegetació de la llera, especialment les canyes, d'obstruir el pont i el caixer. Les imatges repetides fastigosament per la televisió, efectivament mostraren com el riu va arrossegar gran quantitat de vegetació, però al moment de caure el pont, l'ull no estava obstruït per les canyes. El que sí que es va poder observar és com passaven contenidors i cotxes pels altres ulls del pont, que ben segur el van consentir més que la vegetació.

Encara que la polèmica no estava ben endreçada, sí que és cert que la comparació entre la fotografia aèria de 1956 i la del SIG Oleícola, mostra una forta colonització del caixer per la vegetació, fins al punt que a l'any 1997 amb prou penes es distingeix. Explicar aquest fenomen no és fàcil: hom podria atribuir-lo a diverses causes, encara que sempre hipotètiques. La construcció de l'embassament d'Isbert, que hauria disminuït el nombre

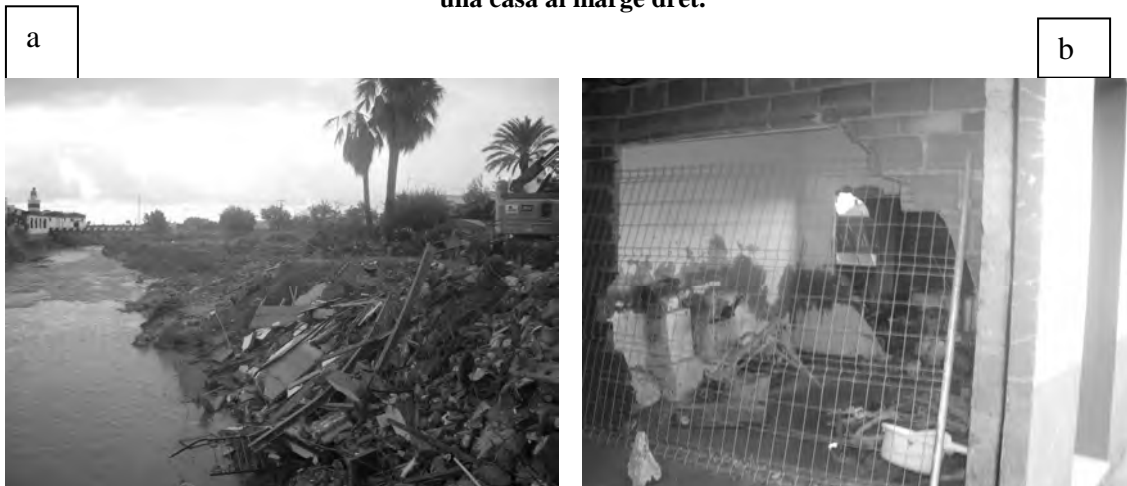
Al marge dret del riu també es van patir les conseqüències de la inundació, ja que en aquest sector es troba la vivenda que va caure (fig. 10). En aquest punt, a les fotografies aèries s'observa una desviació del flux cap al marge dret, la qual cosa pot coincidir amb l'apex del ventall al·luvial dels Poblets; de fet en la fotografia de 1956, s'hi veuen alguns paleocaixers que podrien apuntalar aquesta hipòtesi. També cal senyalar que la urbanització massiva de la zona s'ha produït recentment, ja que el 1956, no hi havia gaires cases. La falta de respecte per les zones inundables a partir dels anys 60 és una constant en quasi totes les localitats valencianes ( Segura, 2004, 2006).

**Fig. 10. Casa del Verger derrocada pel riu al marge dret; b) forat obert per l'aigua en travessar una casa al marge dret.**
