### Restauracions del "Servei de Monuments històrics del Ministeri d'Instrucció Pública i Belles Arts"

### Restauracions del "Servei de Conservació de Monuments de la Diputació de Girona"

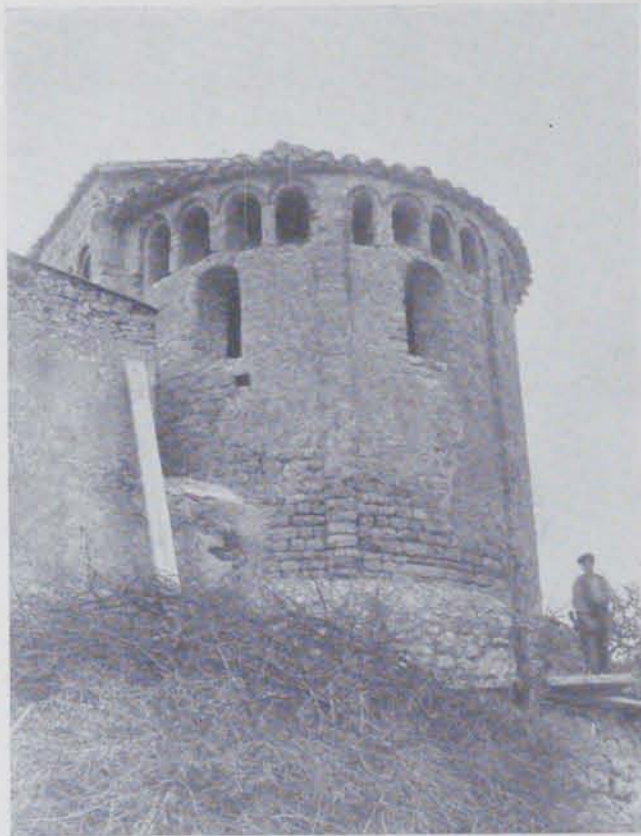
Fig. 326. — Belcaire : Sant Joan

Un particular estranger es proposava desmuntar els detalls i endur-se'ls a altre lloc. L'arquitecte del Servei de Monuments nacionals senyor Jeroni Martorell, adreçà una comunicació raonada al Ministeri per tal d'evitar-ho, cosa que s'aconseguí, i es lliurà una R. O. denegant l'autorització convenient per aquest trasllat. Era això l'any 1930.
