Edificis que no necessiten calefacció

Reforma de la façana de l'edifici Aconcagua, Andorra

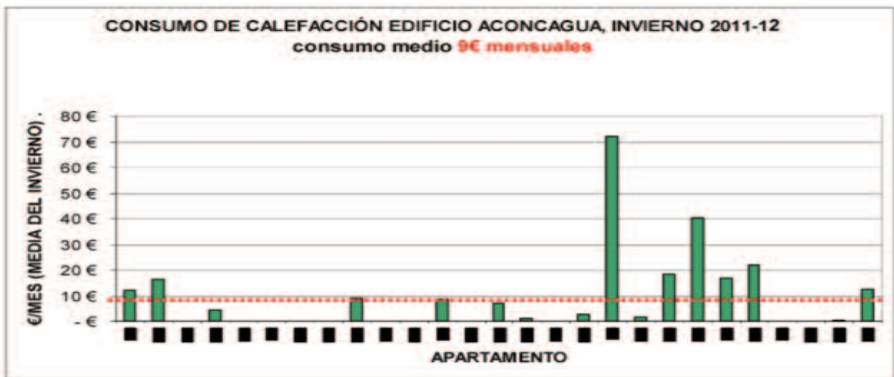
- Al febrer hi va haver una setmana sencera sota zero, on la temperatura exterior va arribar a -11°C. Aquest mes 13 apartaments de 27 (50%) van consumir ZERO euros.
- Les lectures dels comptadors d'energia dels apartaments donen un consum dels pisos de 7.388 kWh en tot l'hivern. Això suposa una mitja de 274 kWh / pis, el que correspon a 4,53 kWh/m² any d'energia primària. Com que la calefacció és de gasoil C, aquesta xifra correspon a una mica menys de mig litre per metre quadrat i any.
- El consum de 4,5kWh/m².any suposa una tercera part del màxim permès en una "passive house", que està limitat a 15kWh/m².any.

- Estalvi global de calefacció superior al 80% en relació al consum abans de la rehabilitació.
- El cost promig de calefacció és de 9€ per apartament i mes (uns 54€ anuals).
