LA RESTAURACIÓ DE LA SEU EN TEMPS DE LES BASES DE MANRESA

JOSEP GALOBART SOLER
Centre d'Estudis del Bages

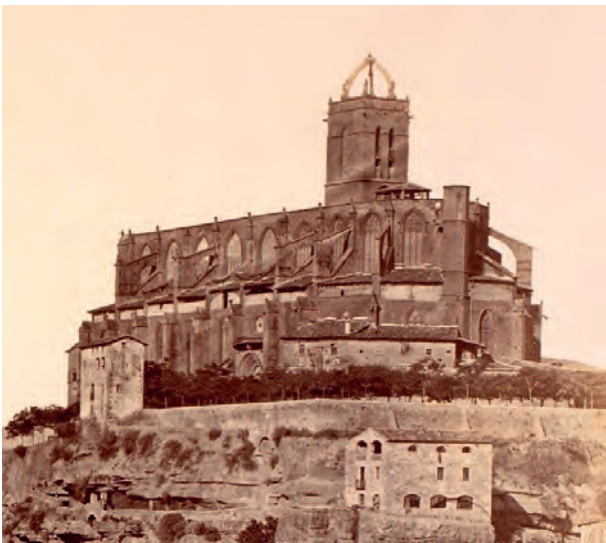
Detall de la façana sud de la Seu treta d'una fotografia feta pel gal·lès Charles Clifford pels volts del 5 d'octubre de 1860. Com a fotògraf de la reina Isabel II, Clifford formava part del seguici reial que va visitar fugaçment Manresa dins el marc del viatge regi per Catalunya, Aragó i Balears. Més enllà de ser una de les quatre fotografies conegudes més antigues de la ciutat, de l'aspecte del temple en destaca l'absència de cap vitrall (fins i tot l'òcul de sobre el Portal de Sant Antoni està tapiat), la manca d'alguns contraforts, l'existència de teulades sobre les naus laterals que, a més, estan tapiades i amb una obertura amb funció de tronera, així com les obertures sud del campanar i del cargol de Sant Pere, també tapiades. L'aspecte de la Seu en aquell moment responia a la fortificació de caràcter defensiu que havia patit el temple en els diversos episodis bèl·lics que Manresa havia sofert des de principis del segle XIX. A més, també s'aprecia clarament l'absència de tres arcs boterells a la zona de la nau i d'un a la zona de l'absis. La manca d'aquests elements estructurals, que mai no s'havien acabat de construir, feia perillar seriosament l'estabilitat de la nau central. © Victoria and Albert Museum, Londres.

en permanent entredit per la manca d'alguns arcs boterells que mai no s'havien arribat a construir. Aquesta imatge dantesca del temple la podem constatar fefaentment per dues vies. La primera és a través de les diverses i abundants descripcions escrites, entre les quals destaquen les dels anglesos Richard Ford i sir George Edmund Street, que van visitar Manresa l'any 1835 i els anys 1861 i 1862, respectivament. La segona via, que és la que mostra amb major eloqüència l'estat de la Seu, és mitjançant les imatges preses pels fotògrafs Charles Clifford, Benet Cabanes i Prunés i Robert Peters Napper els anys 1860, 1862-1863 i 1863. Cal ressenyar que, malgrat que les tres fotografies siguin molt semblants, hi ha una diferència substancial en la de Napper, la més moderna. El 23 de maig de 1862 havien començat les obres per revertir la fortificació de la Seu, i entre aquestes actuacions molt probablement hi havia l'eliminació dels murs que feien de tronera obrats sobre totes les naus laterals del temple. Així, mentre que les troneres encara són presents en les fotos de Clifford i Cabanes, unes quantes ja han estat desmuntades en la imatge de Napper.

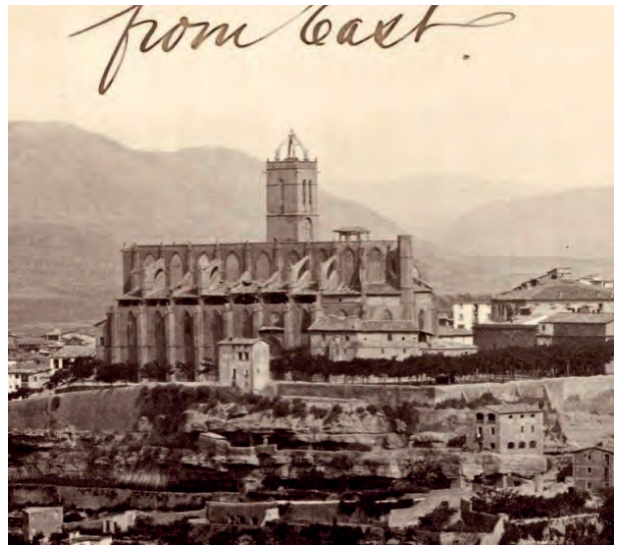
Fragment d'una fotografia atribuïda al també gal·lès Robert Peters Napper, feta molt probablement a mitjan juliol de 1863. Napper treballava per a l'editor de postals anglès Francis Frith. El seu pas per Manresa demostra l'interès artístic que ja a mitjan segle XIX despertava la Seu de Manresa. A diferència de la imatge de Clifford, noteu que tots els murs de tancament espitllers de les teulades de les naus laterals ja han estat eliminats, excepte els de l'absis. Aquests murs van començar a ser retirats a partir del 23 de maig de 1862. © Victoria and Albert Museum, Londres.

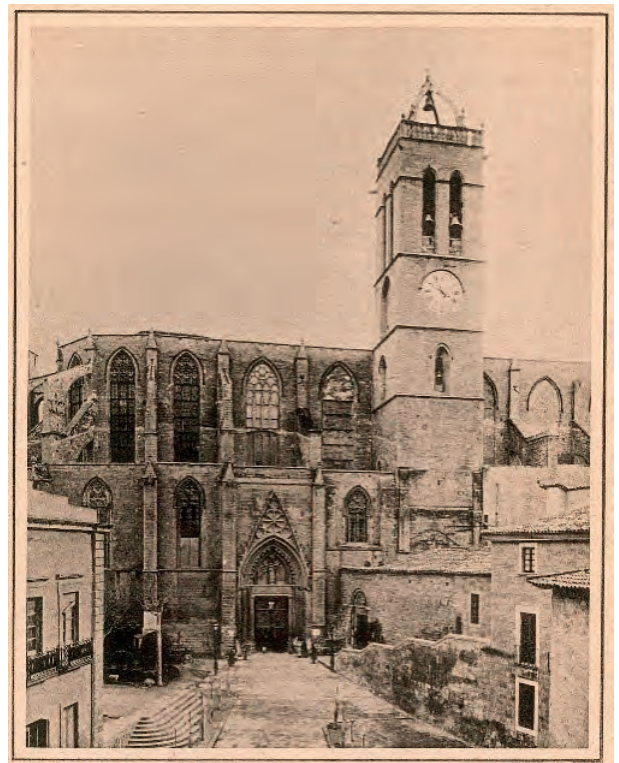
Fotografia d'autor i data desconeguts, que va pertànyer al jesuïta manresà Ignasi Puig i Simon, en què es veu la part nord de la Seu. Malgrat les poques dades que en sabem, sí que es pot assegurar que la imatge és posterior a 1882 i anterior a 1891. La presència del vitralls de l'absis i l'absència de les teulades de les naus laterals permeten assegurar que és posterior a 1882, mentre que l'absència de tres arcs boterells la fan forçosament anterior a 1891.
