COL·LABORACIONS

SANTA MARIA DE CASTELLFOLLIT DE RIUBREGÓS

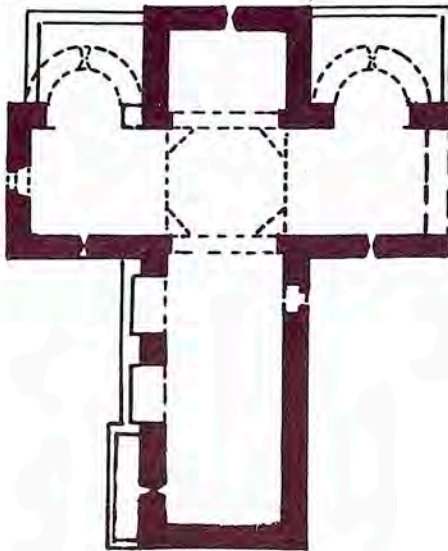
Doncs bé, el dia 8 d'abril de 1982, passàvem prop del temple en qüestió, quan ens adonàrem que s'hi anaven fent obres de restauració. Aprofitant l'oportunitat, malgrat que en aquell moment no hi havia ningú, hi vam entrar, i ens sorprengué agradablement comprovar que s'havien descobert els fonaments dels absis semicirculars que originàriament tenia a cada costat l'absis central rectangular.

L'absis N. desaparegué per a ampliar-lo amb una capella gòtica, que probablement hi restarà. L'absis S. es va substituir per una sagristia, que darrerament s'utilitzava per a guardar-hi eines del camp.

Hem pogut comprovar que en el croquis de l'església de referència, que figura a l'obra "L'Arquitectura Romànica a Catalunya" de Josep Puig i Cadafalch —vol. III, pàg. 412—, els absis en qüestió tampoc no hi apareixen. És evident, doncs, que només ha estat possible de comprovar-ne l'existència a partir del moment en què s'iniciaren les obres de restauració. Esperem i desitgem que la capella gòtica es conservi i es restauri, si més no perquè és un testimoni genuí de la història del monument. —Nota de la redacció.

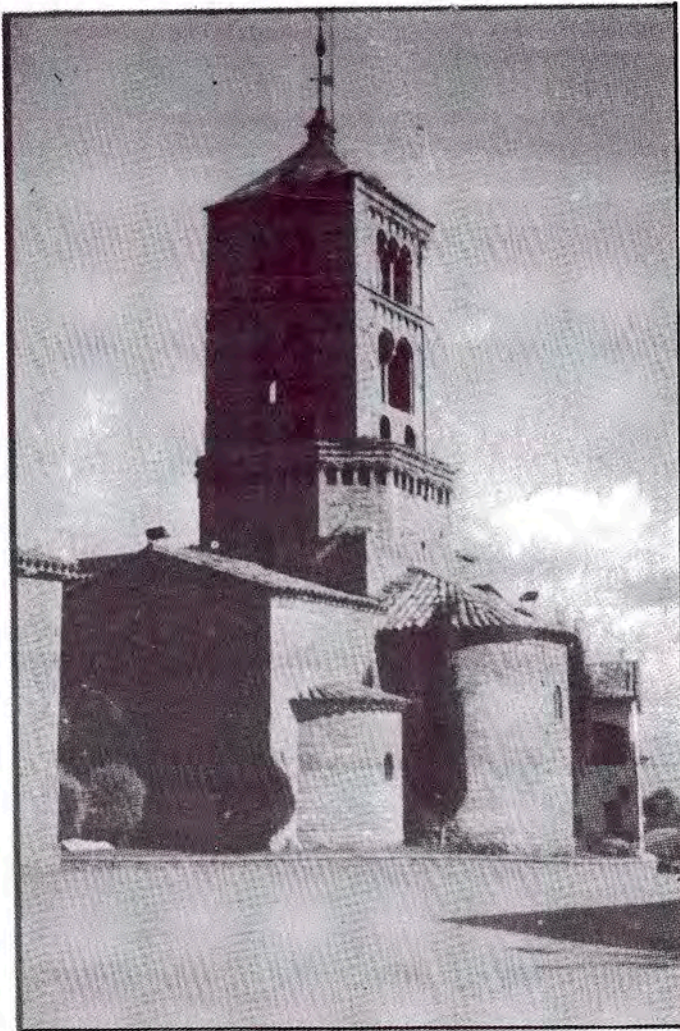
Santa Eugènia de Berga

el campanar, de planta quadrada amb finestres amb columnes, i arcuacions de pedra vermella com les del cimbori. A l'interior es veu perfectament la solució arquitectònica donada al problema de passar de la planta quadrada a l'octogonal, per mitjà de petxines.

El portal, de l'escola de l'Estany, té arquivoltes, àbacs i columnes amb capitells bellament decorats.
