L'ERMITA ROMANICOGÒTICA DE SANT MIQUEL DE CORBERA (VALÈNCIA)

MIQUEL GÓMEZ I SAHUQUILLO*

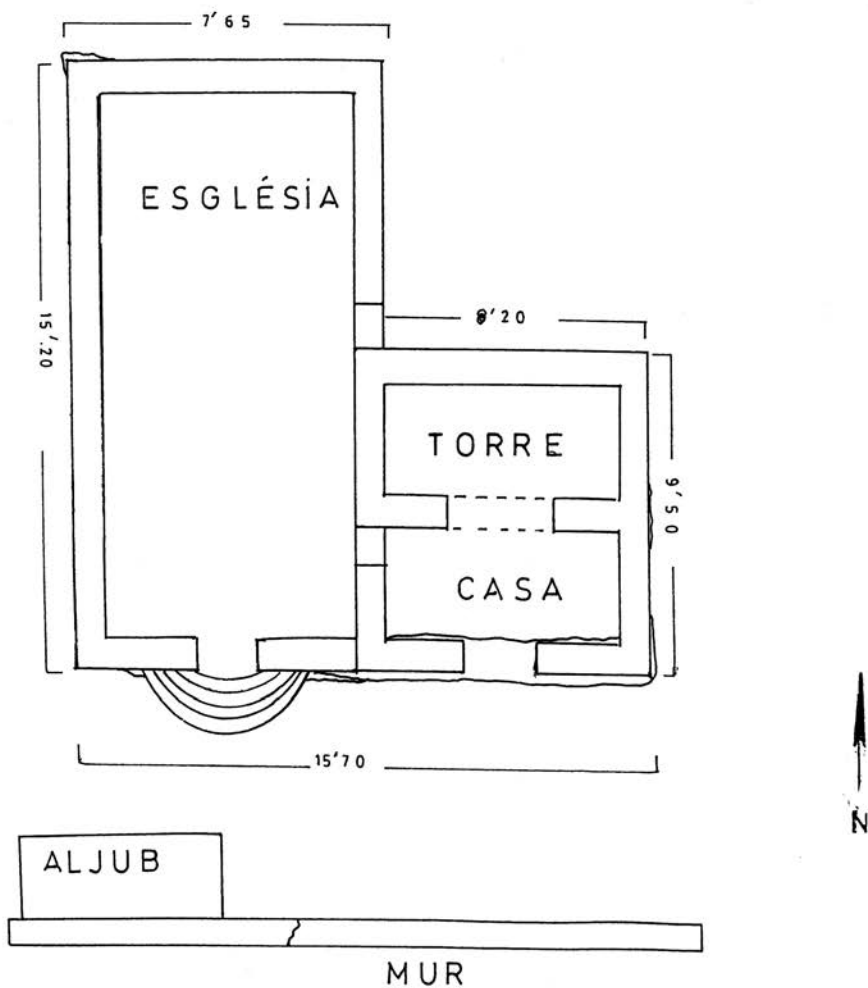
FIGURA 1. Torre i església de Sant Miquel de Corbera, València.

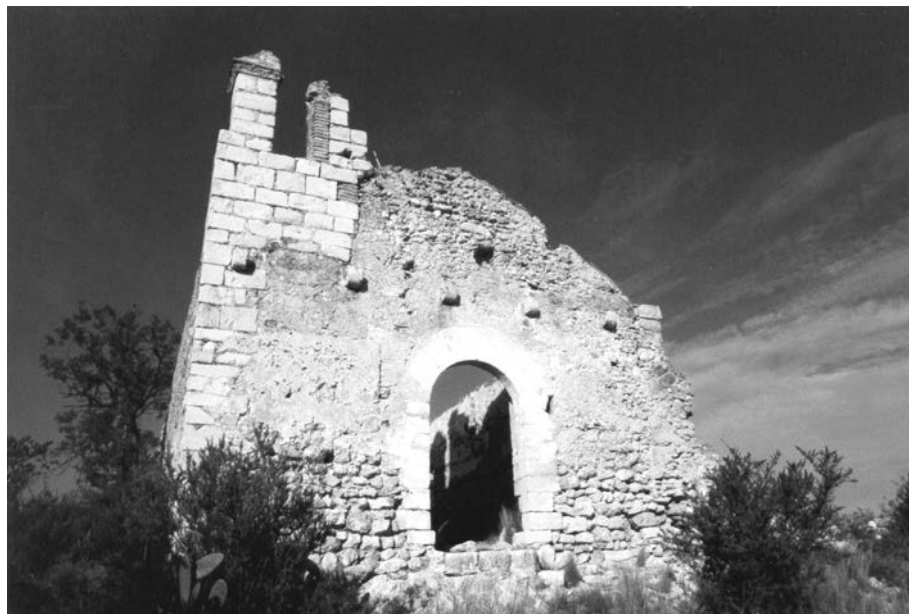
FIGURA 1. Façana principal.

La façana principal està situada al mur anterior i està coronada, en la part superior, per un petit campanar en un lateral, fet de maçoneria i que està molt deteriorat. Va sofrir en algun moment alguna reforma. S'accedeix a l'interior del temple per aquesta façana, pujant cinc esglaons de pedra semicirculars, realitzats en carreu i acoplats a la roca natural. A la grada més elevada, ens trobem amb la porta principal, on s'alcen brancals que sostenen un arc de mig punt que té un metre i mig de llum amb deu dovelles de carreu sense clau. Els brancals estan compostos per vuit peces també de carreu amb galze, en les

quals es dedueix la posició de les fulles de la porta. El suport del mur no el realitza sols l'arc de mig punt, sinó que és compartit amb una llinda, de tal manera que la part exterior és suportada per l'arc de carreu i la part interior per la llinda que segurament devia ser de fusta i que hui dia ha desaparegut. Pel que fa als ronyons de l'arc, s'observa que tenen reble o cegament fet amb materials de diferent consistència que la resta del mur. En aquesta façana de la porta principal, hi ha disposats cinc permòdols de pedra, en forma de ganxo, els quals sostingueren una biga pertanyent a un porxo del qual no queden restes. Aquests permòdols estan disposats de forma asimètrica. Això és degut al fet que es va tindre en compte la construcció adossada que hi ha al costat de l'església. L'angle esquerre de la façana principal, així com els dos angles posteriors de l'edifici, estan reforçats amb pedres de carreu. No així l'angle dret de l'esmentada façana principal. No presenta ací cap reforç. Al seu lloc, apareix un badall en la construcció. L'existència d'aquest gran badall ens demostra que la construcció d'aquesta part del mur no és contemporània a la resta de l'edifici religiós. De l'anàlisi arquitectònica duta a terme, n'hem tret la conclusió que tot el conjunt de l'església és un adossat a les restes d'una construcció anterior al segle XIII. Just al costat del temple apareixen restes d'un edifici de planta pràcticament quadrangular de 8,5 per 9,5 metres. Els seus murs estan compostos principalment de tàpia, encara que s'observen elements ceràmics, com rajoles de diferents textures. Inclou un element de carreu disposat en l'arrancada de l'angle posterior dret. Aquesta heterogeneïtat s'explicaria per la superposició de diferents usos del mateix recinte i les posteriors reformes que es devien dur a terme al llarg del temps. Hem d'assenyalar que l'arrancada d'aquests murs es produeix des de la roca mare. Una de les façanes d'aquesta estança està alineada amb la principal de l'església.

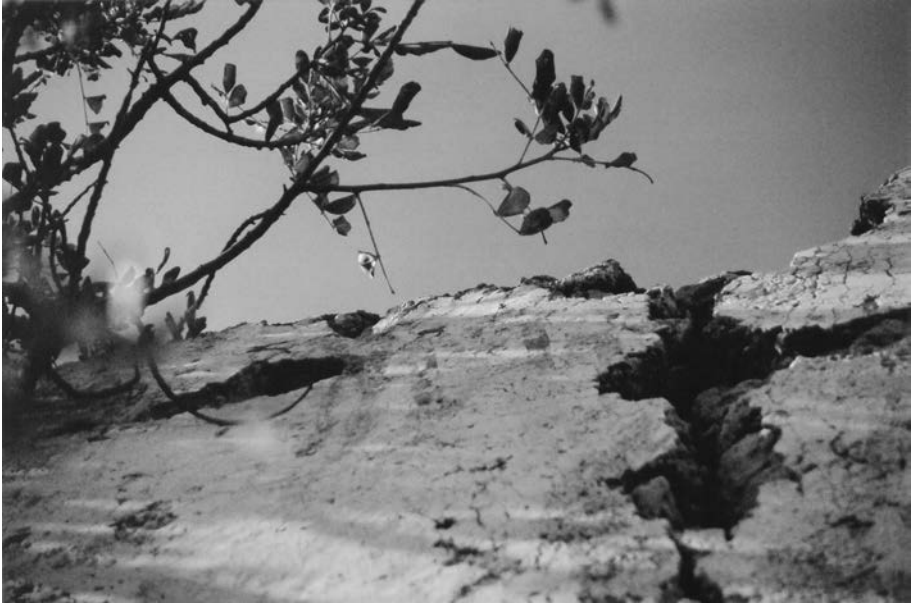
FIGURA 3. Interior del temple. Mur lateral esquerre. Lletres pintades.

S'observa tractament interior dels murs mitjançant arrebossada amb morter de calç. Hem de dir que existeix sòcol interior perimetral en els paraments anterior, posterior i lateral esquerre, essent aquest d'altura irregular i sense mantenir continuïtat entre tots dos. A la rematada inferior del sòcol, queden restes de tractament superficial de calç a causa dels paraments i el sòl. Al mur lateral esquerre, hi ha restes de pintura de tonalitat roja o vermella. Es tracta d'algunes lletres gòtiques que encara es conserven, molt difuses. Presumiblement devien rodejar tota l'estança situades dintre d'una franja que decorava la part superior dels paraments.

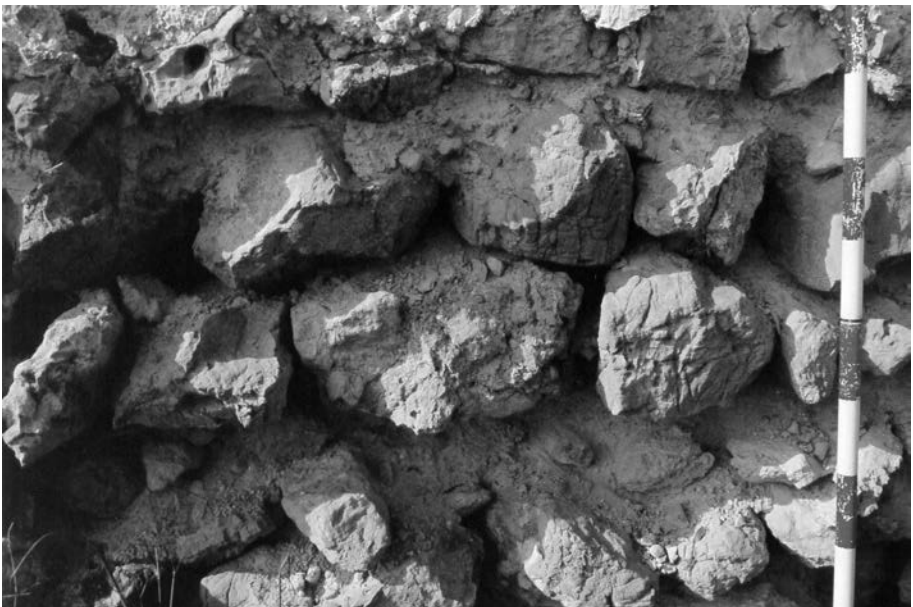
FIGURA 4. Mur que divideix la torre i l'església (materials emprats en la seua construcció).

Els murs són de fàbriques diverses. Podem observar-hi la maçoneria en sec, els carreus i la tàpia amb rebliment de terra i pedres dintre dels caixons d'encofrat.

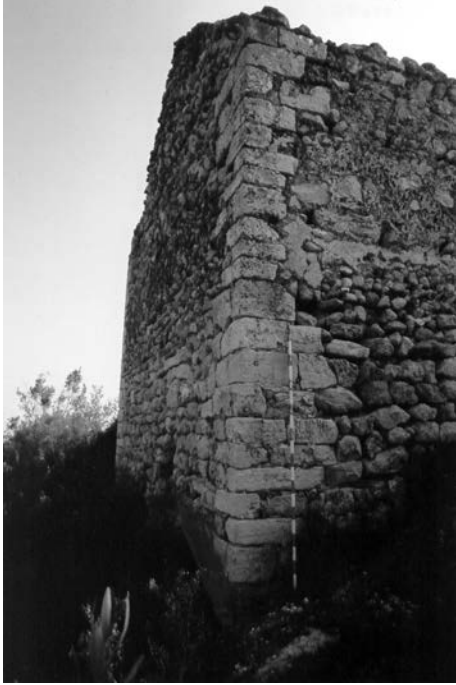
FIGURA 5. Carreus. Vista posterior del temple.

Les restes de permòdols a la façana principal del temple de Sant Miquel de Corbera, així com part de columnes escampades als voltants de l'edifici, ens feren pensar que l'església devia tenir un porxo, semblant al de l'ermita de Santa Anna de Catí a Castelló de la Plana i on també té un xicotet campanar a un lateral de la façana i on les cantonades són de carreu, no així la resta dels murs.

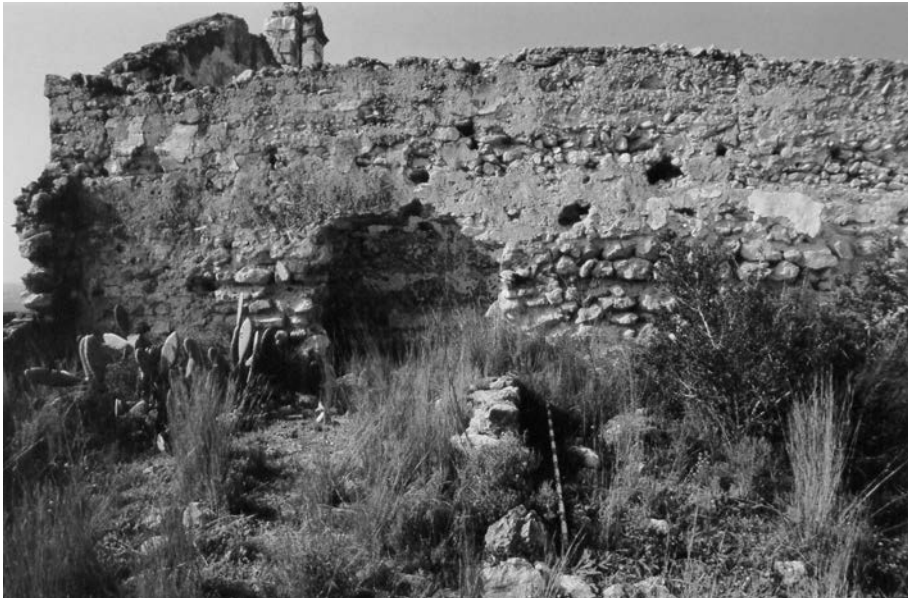
FIGURA 6. Restes de la torre (posterior de la casa de l'ermità). Mur diafragma central.

A l'interior d'aquest edifici, queden restes visibles d'un mur que divideix la construcció en dues sales rectangulars i de dimensions similars, una anterior i una altra posterior. Té una grossària de mig metre. La sala anterior, a la paret esquerra, presenta una obertura. Encara que molt deteriorat, s'aprecia un arc de descàrrega natural. Aquesta porta comunicava l'església amb aquest edifici i segurament es devia construir en època cristiana, al mateix moment en què es va bastir el temple. L'accés a l'interior d'aquesta estança es devia fer bé per la façana anterior, bé per la lateral dreta. La comunicació entre les dues sales interiors es feia mitjançant un buit o porta practicat al mur diafragma.

Els murs baixos d'aquest edifici tenen una grossària diferent. Els laterals tenen una grossària de mig metre, com el mur diafragma central, mentre que els murs anterior i posterior presenten una grossària de 0,9 metres. Davant d'això, deduïm que, en la construcció d'aquest edifici, que al segle XIV es va convertir en casa de l'ermità beneficiari que tenia cura del temple cristià, re-

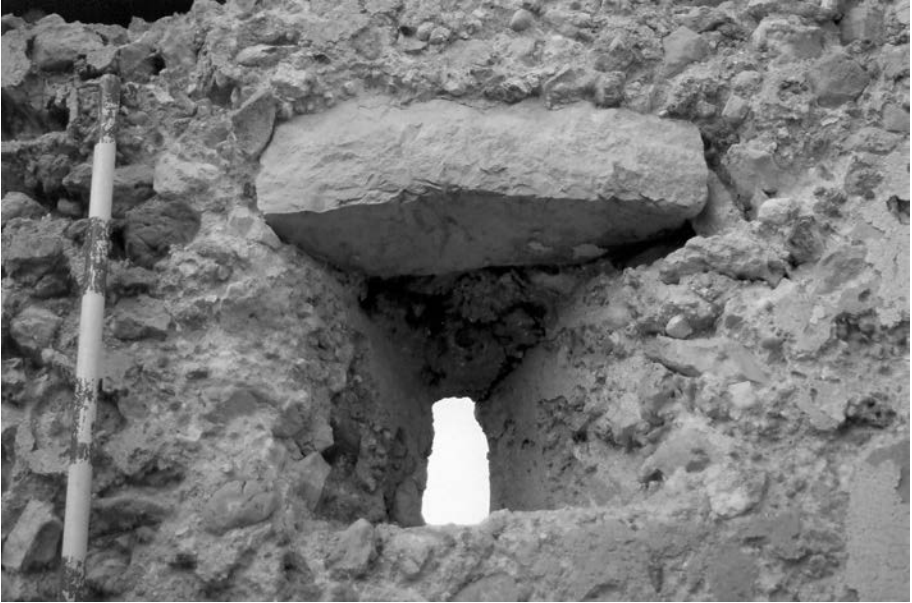
FIGURA 7. Espitllera.

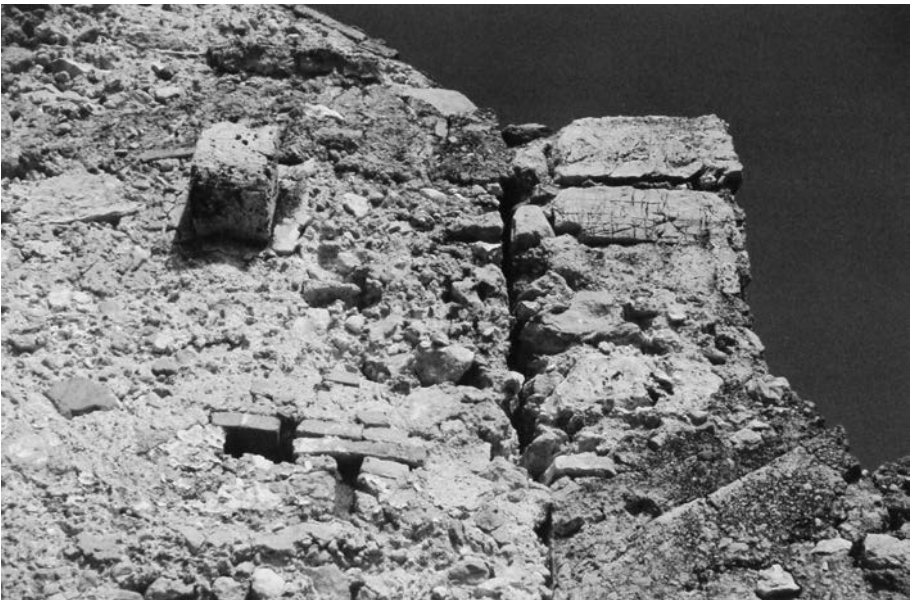
FIGURA 8. Mur del temple adossat a la torre.
