DE CASA FORTA A MASIA. EVOLUCIÓ ARQUITECTÒNICA DE LA TORRE DESVERN (CELRÀ, EL GIRONÈS)

**LLUÍS PALAHÍ GRIMAL, JORDI SAGRERA
ARADILLA I JOSEP MARIA NOLLA BRUFAU¹**
Laboratori d'Arqueologia i Prehistòria, Institut de Recerca Històrica, Universitat de Girona

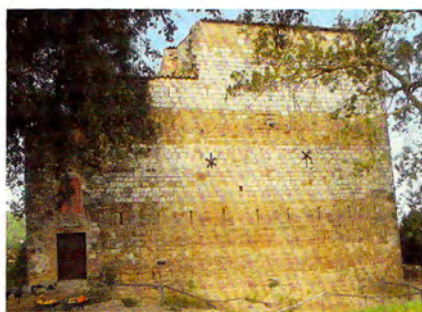
Un dels elements característics de la construcció original és la tipologia dels paraments (fig. 3). Els murs perimetrals van ser bastits amb carreus carejats disposats en filades a trencajunts que embolcallen un farcit intern de morter i pedruscall. Des de l'exterior, s'aprecia la utilització de dos tipus de pedra en el parament extern. Una pedra sorrenca d'un to ocre i una calcària grisa semblant a la pedra de Girona. La seva distribució en franges alternatives expressa una voluntat estètica dels constructors per magnificar i decorar la sòbria nuesa dels murs, a l'estil de construccions que segueixen l'estil llombard. Aquesta distribució i decoració s'aprecia no solament a la torre sinó també al cos annex, especialment al mur occidental, si bé en aquesta part de l'edificació les reformes posteriors han comportat transformacions molt importants, sobretot als nivells més alts de la construcció.

Fig. 3. Vista del parament oriental de la torre.

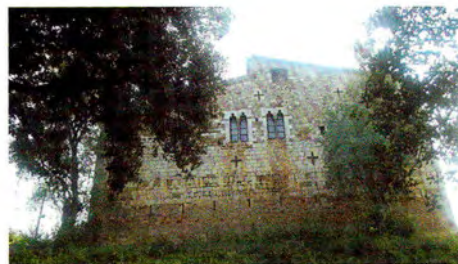
L'edifici, un cop perduda la seva vessant defensiva, es dota d'obertures de majors dimensions, sobretot en els pisos superiors (fig. 4). Dues finestres geminades trilobulades s'obren a la façana occidental, mentre que una tercera amb festejador se situa a la galeria o llotja, concretament a la façana nord. Si bé la majoria de finestres presenten un mainell amb columneta central, aquesta darrera es va dissenyar amb una doble arcada però sense columna, i el capitell reemplaçat per una peça quadrangular on s'exhibia l'escut familiar a la cara inferior.

Fig. 4. Vista del parament occidental de l'edifici.
