Els estanyols de Vacamorta: crònica d'una destrucció premeditada al Baix Empordà

Gabriel Mercadal

Resum

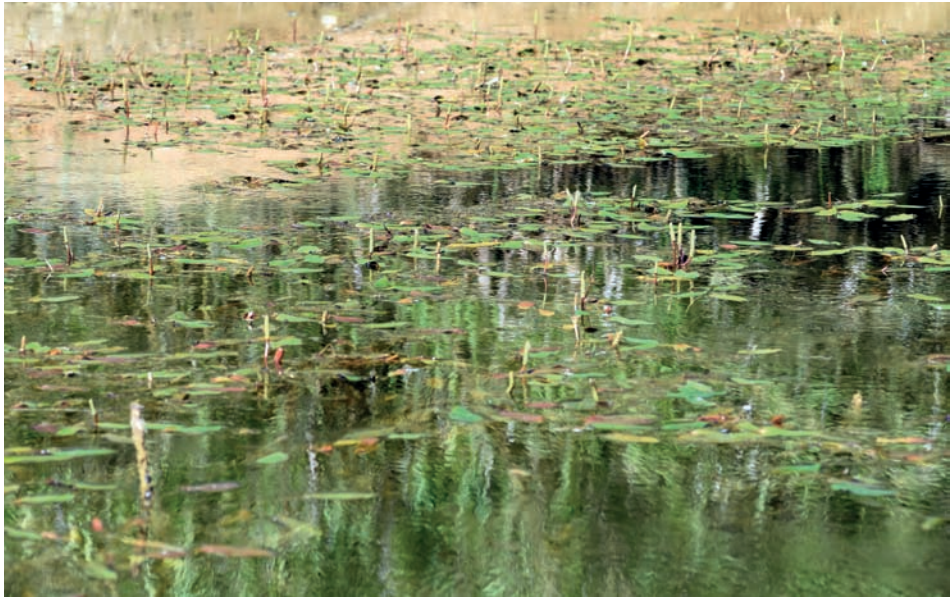
Figura 3. Poblament actual de llengua d'oca (*Potamogeton nodosus*) a l'estanyol Nou de Puigventós (Cruïlles)

Nota: incomprendiblement, la Generalitat no inclou aquest estanyol, ric en diversos hidròfits, dins de la zona humida de Vacamorta. Font: autors (juliol de 2022).

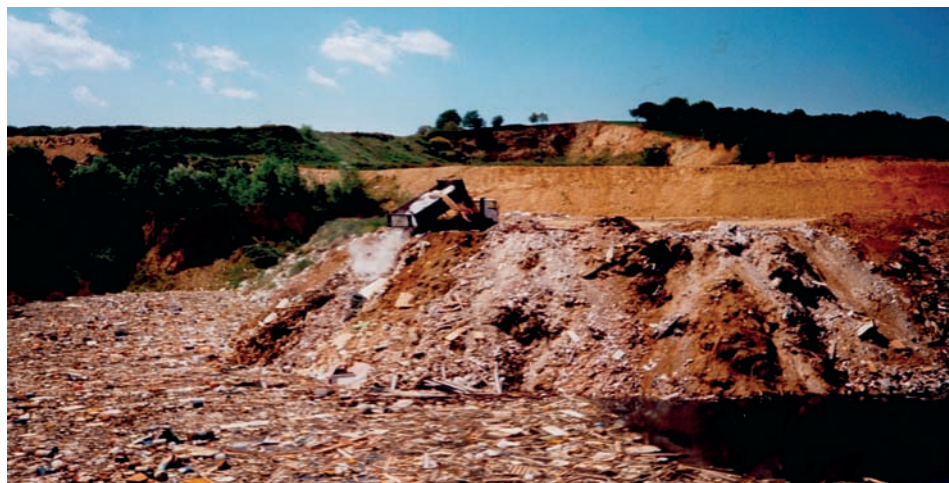
Figura 4. L'abocador incontrolat oblidat (Corçà)

Nota: aquesta bassa es va reblir amb deixalles de tota mena directament sobre el nivell freàtic. Avui dia està enterrat, però representa diversos riscos ambientals i biològics imprevisibles. Font: Irene Portugal (primavera de 1998).

Tal com vam denunciar a Mercadal i Palomeras (2003), hi ha un altre abocador, aquest cop incontrolat i sense cap mesura preventiva contra la contaminació, que es troba enterrat enmig de Vacamorta. En els mapes que acompanyen aquest escrit s'ha assenyalat amb el pictograma tòxic. Avui, tornem a reproduir la foto que vam fer durant la primavera de 1998, on es veu un camió descarregant deixalles de tota mena dins d'una bassa. A la part inferior, entre els envasos de fertilitzants, les llaunes d'hidrocarburs, la matèria orgànica en descomposició, la runa i alguns electrodomèstics, encara s'observa l'aigua freàtica espessa i multicolor com a resultat de la seva barreja amb els productes derivats del petroli (fig. 4).

L'any 2001 es va rebllir del tot la bassa sense cap mesura per evitar la contaminació hídrica, ni sense cap xemeneia encarregada d'expulsar els gasos procedents de les fermentacions. El mateix any 2001 el Departament de Medi ambient responia a la consulta realitzada pel grup parlamentari Iniciativa per Catalunya-Verds que: “[...] no té constància de la presència de cap dipòsit incontrolat de residus a les Terreres de Vacamorta [...]”.³ Avui dia, vint-i-dos anys més tard, i després de publicar la foto l'any 2003 i situar l'abocador en un mapa, tampoc diu res de res. Silenci absolut. La Generalitat no el reconeix i, per tant, no el pretén restaurar, malgrat que ha de netejar tot el dipòsit controlat del costat. En definitiva, es vol deixar enterrat, però no inert, un volum enorme de residus d'efectes ambientals imprevisibles per a la salut humana i el medi natural.

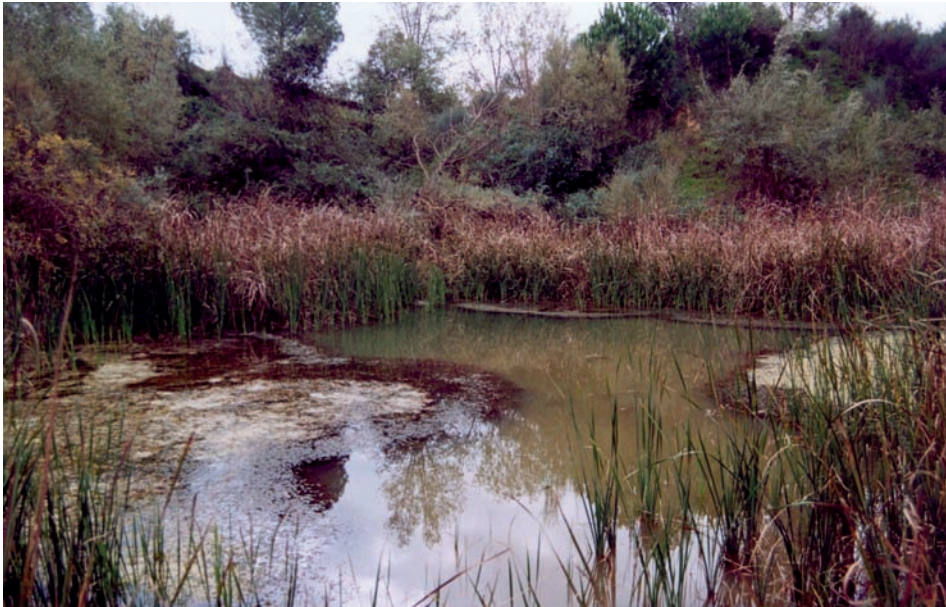
Figura 5. L'estanyol Dentat (Corçà), novembre de 2001

Nota: dins l'aigua s'aprecia un poblament de volantí (*Ceratophyllum demersum*), i al seu voltant, un de balca de fulla estreta (*Typha angustifolia*). L'any 2006 es va dessecar i van desaparèixer totes aquestes plantes.
Font: autors (estiu de 2001).

blament de volantí (*Ceratophyllum demersum*) (figura5), actualment està sec i tampoc presenta cap planta aquàtica. Per tant, la Generalitat obvia bona part de la sentència judicial del Tribunal Suprem, ja que no pretén recuperar la resta d'estanyols presents aleshores. A més a més, tampoc té previst restaurar ni protegir l'estanyol Nou de Puigventós (Cruïlles), que presenta el conjunt més divers d'hidròfits (*Potamogeton nodosus*, *P. crispus*, *P. Pectinatus* i *Chara vulgaris*) de tota la zona humida.

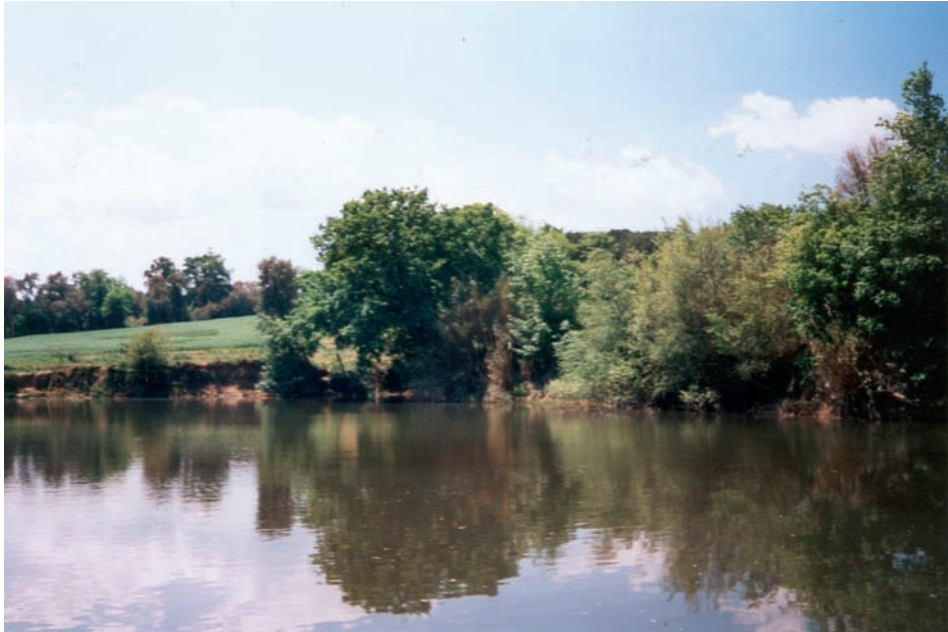
Figura 7. L'estanyol de Puigventós (Cruïlles), reblert amb argila l'any 2001

Nota: dins l'aigua s'hi desenvolupava un poblament important de llengua d'oca (*Potamogeton nodosus*).
Font: Irene Portugal (primavera de 1998).

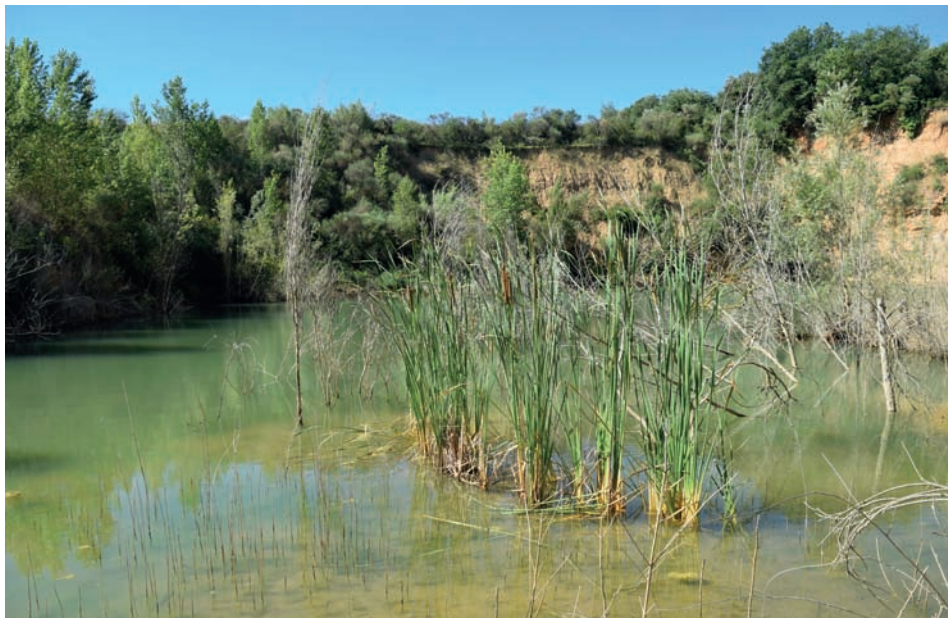
Figura 8. Aspecte parcial de l'estanyol Petit Nou (Corçà), originat l'any 2009

Nota: actualment, s'està naturalitzant, malgrat això, la Generalitat no contempla incloure'l dins l'inventari de la zona humida de Vacamorta. Font: autors (juliol de 2022)
